Restauration d'une communauté végétale avec potentiel d'accumulation de tourbe sur substrat minéral d'une tourbière perturbée par une route

Mémoire

UNIVERSITÉ
LAVAL

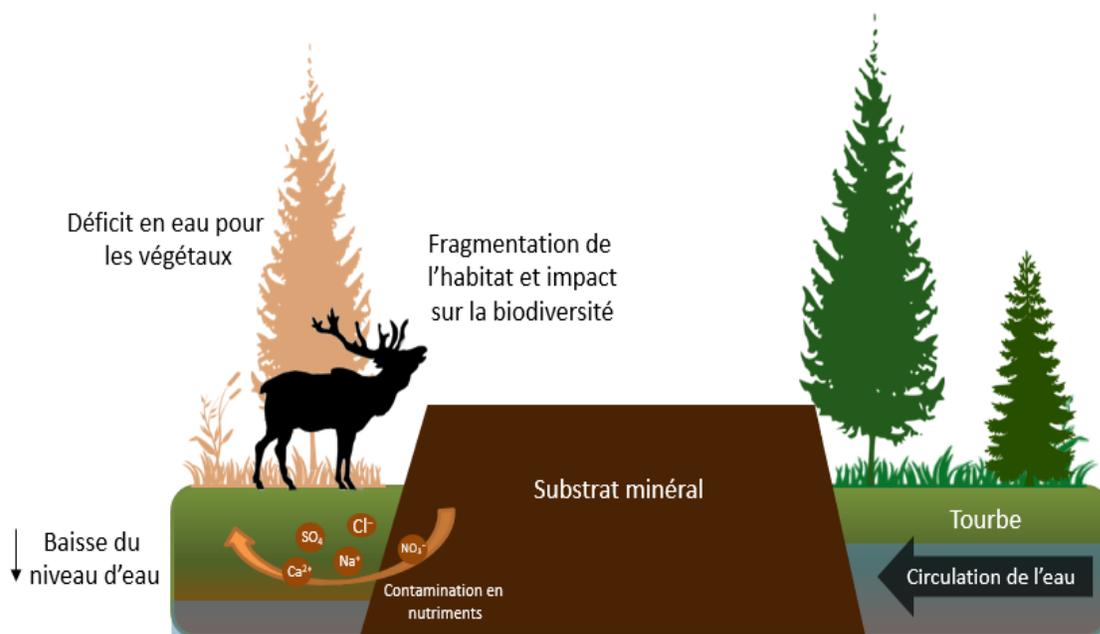
Figure 1: Conceptualisation des impacts potentiels d'une perturbation linéaire minérale (P. Guérin)

Une perturbation linéaire peut désigner des infrastructures comme des routes, des emprises et des lignes sismiques. Une perturbation linéaire minérale se définit non seulement par sa linéarité, mais également par l'ajout d'un substrat minéral sur un site. Le substrat minéral ajouté a plusieurs impacts qui ont ici été divisés en trois catégories : les impacts sur les conditions hydrologiques, sur les conditions physico-chimiques et sur la biodiversité du milieu humide (Figure 1).

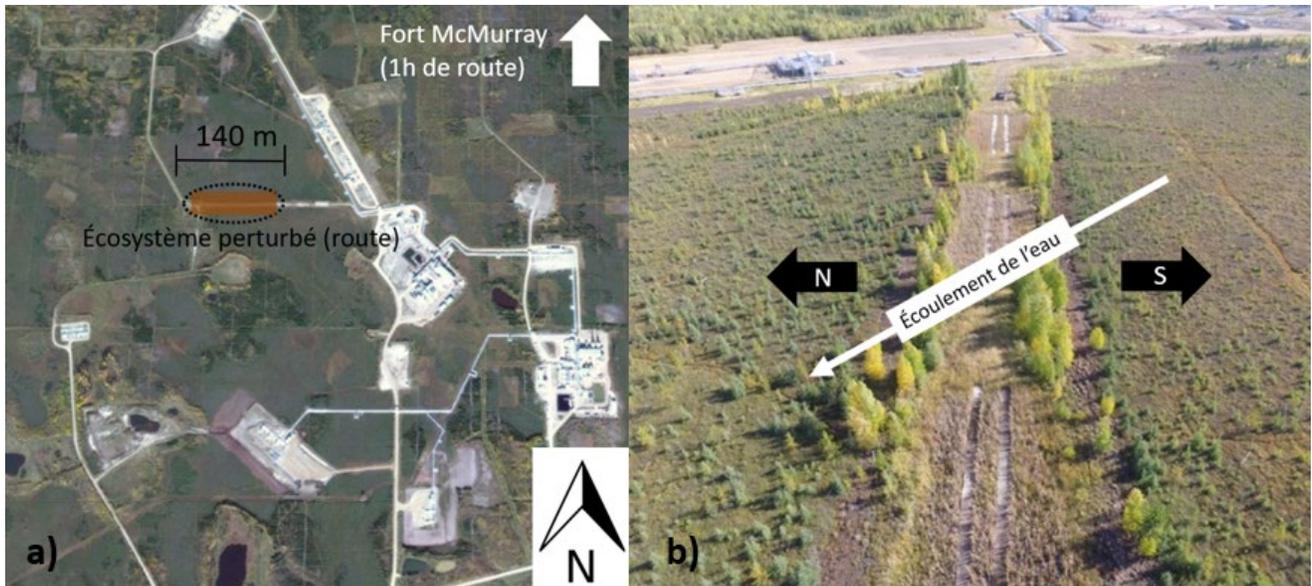
Figure 2 : Site expérimental – tourbière perturbée par un chemin d'accès a) Vue satellite (Google Earth Pro); b) Vue aérienne

L'eau circule dans la tourbière vers la direction nord-ouest (Figure 2b). Une étude de Plach et al. (2017) réalisée sur le même site d'étude que la présente expérience démontre que le niveau d'eau est plus bas du côté nord de la route (en aval) que du côté sud (en amont) (Figure 3). L'âge de la plupart des arbres et autres plantes présentes sur la tourbière peut être estimé à partir de la dernière perturbation majeure ayant affecté le site, soit un feu de forêt survenu en 1995 (Oil Sands Magazine, 2016). On considère donc que la plupart des arbres et autres plantes de la tourbière sont âgés d'une vingtaine d'années.

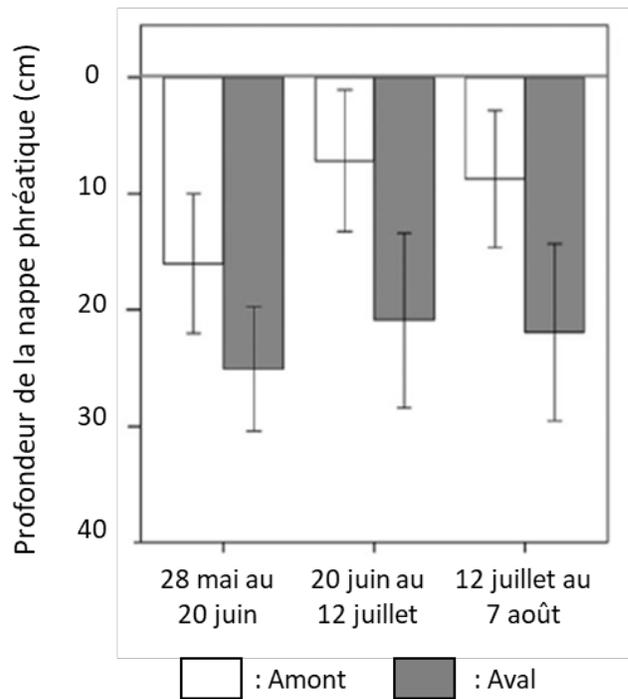
Figure 3 : Profondeur de la nappe phréatique de chaque côté du chemin restauré 1 an pré restauration (tiré et traduit de Plach et al. 2017)

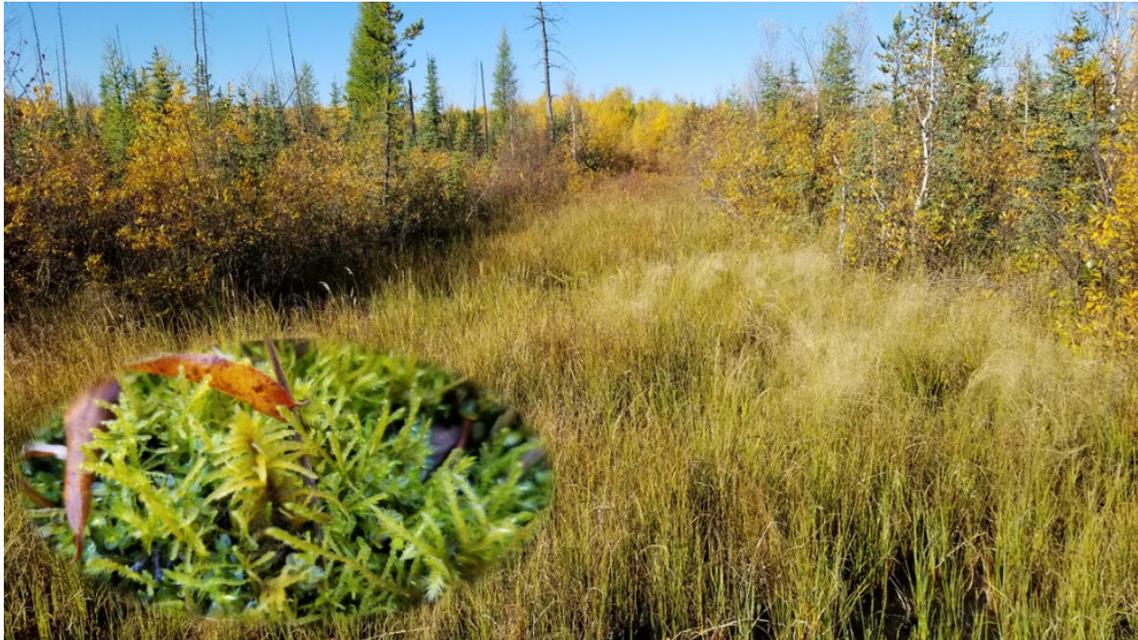
Figure 4 : Fen régénéré naturellement d'une ancienne ligne sismique utilisée comme site donneur pour revégétaliser la route (2020)

Pour ce qui est de la végétation, c'est plutôt le site donneur utilisé pour revégétaliser la route (Figure 4) qui servira d'écosystème de référence. Le site donneur (56°19'49.73"N, 111°39'23.26"O) est un fen dominé par des mousses de fen. Rappelons ici que nous cherchons, dans le cadre de ce projet, à restaurer un stade pionnier primaire de formation de tourbière similaire aux conditions d'initiation de tourbière minérotrophe après déglaciation (Vitt et al., 2011), car nous tentons de rétablir des plantes de tourbières sur de l'argile. C'est pour cette raison qu'un fen a été choisi comme site donneur. Le fen sélectionné est situé dans une ligne sismique, un kilomètre au nord de la route. Bien que perturbé, ce fen est considéré comme écosystème de référence pour les espèces ciblées pour la restauration, et non les conditions hydrologiques ou physico-chimiques. Un inventaire de la végétation du site donneur a été réalisé au cours du mois de mars 2019 (Annexe 1). Un second inventaire de la végétation a été réalisé six mois à la suite de la collecte du matériel donneur (Annexe 2). Plusieurs espèces de bryophytes ont été inventoriées dont les plus communes : *Aulacomnium palustre*, *Bryum pseudotriquetrum* (Hedw.) G. Gaertn., *Calliergon giganteum* (Shimp.) Kindb., *Helodium blandowii* (F. Weber & D. Mohr) Warnst., *Hypnum lindbergii* Mitt., *Paludella squarrosa* (Hedw.) Brid., *Sphagnum warnstorffii* Russow et *Tomentypnum nitens* (Hedg.) Loeske.

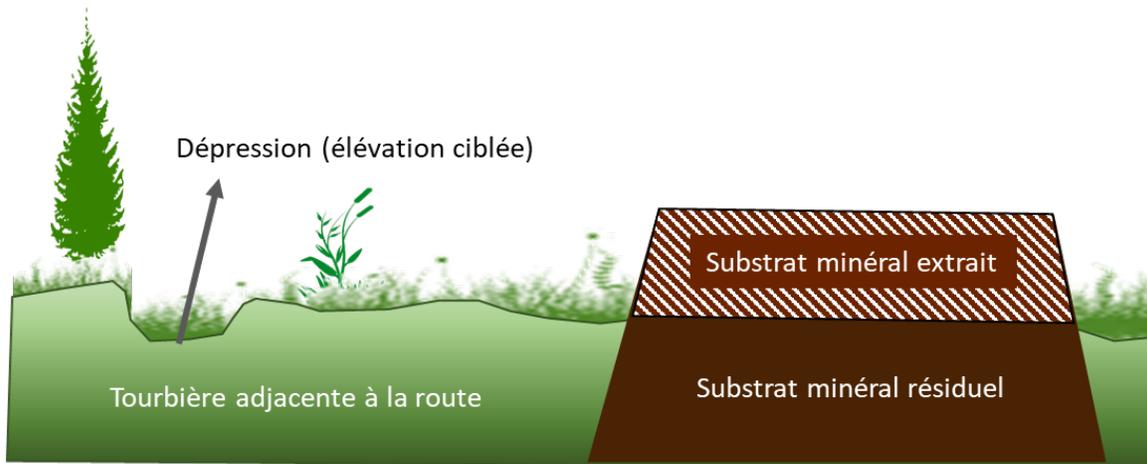
Figure 5: Élévation ciblée lors de l'extraction partielle du substrat minéral de la route

Au mois d'octobre 2018, une partie du substrat minéral a été extraite avec une excavatrice afin d'abaisser la surface de la route et d'établir une élévation similaire par rapport à la tourbière adjacente. L'élévation de la route ciblée était l'élévation des dépressions dans la tourbière adjacente à la route. Plusieurs mesures d'élévation ont été prises dans les dépressions du côté en amont et du côté en aval de la route. La différence d'élévation mesurée entre les dépressions de chaque côté de la route était faible et négligeable. L'élévation des dépressions les plus basses a donc servi de référence comme élévation ciblée de la route (Figure 5). Au cours des opérations de restauration, plusieurs profils d'élévation ont été effectués afin de s'assurer que l'élévation ciblée était respectée. Le surplus de matériel minéral extrait a été poussé à l'aide d'un bulldozer aux deux extrémités de la route, résultant en la formation de deux monticules de substrat minéral d'une hauteur approximative de 2 mètres (visible à l'extrémité de la route sur la Figure 8).

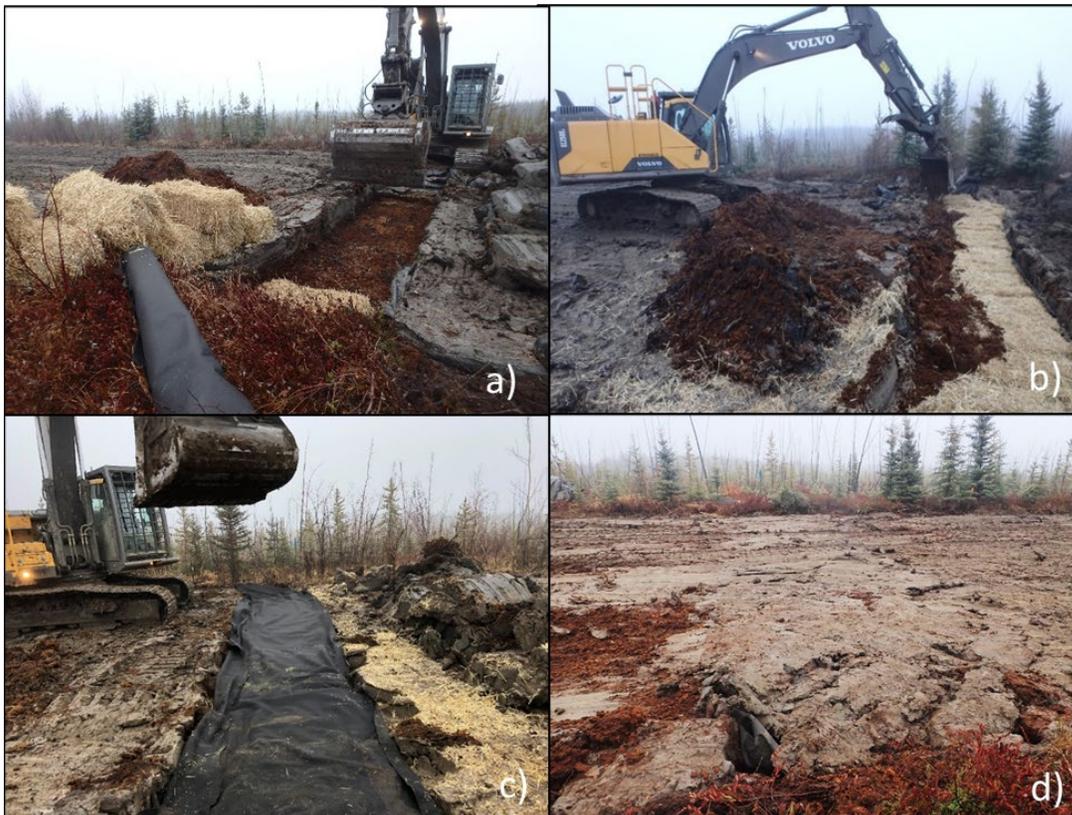
Figure 6 : Construction d'un canal d'écoulement perpendiculaire à la route a) Excavation du canal; b) Remplissage du canal avec des ballots de paille et de la tourbe; c) Ajout d'une couche de géotextile; d) Ajout d'une couche d'argile sur le dessus et aplanissement

Au mois d'octobre 2018, quatre canaux d'écoulement ont été creusés dans le substrat minéral afin de favoriser une meilleure circulation de l'eau d'un côté à l'autre de la route (Figure 6). Le matériel minéral fut excavé complètement, soit sur une profondeur d'approximativement 50 cm, la profondeur de la couche de matériel minéral variant au sein de la route. Ces canaux sont d'une largeur d'environ 3 mètres, soit la largeur du godet de l'excavatrice, et d'une longueur approximative de 12 mètres (distance correspondant à la largeur moyenne de la route). Une distance de 30 ou 40 mètres sépare chacun des canaux d'écoulement (Figure 10). À la suite de leur excavation, les canaux ont été remplis avec des ballots de paille (23 à 25 ballots de paille par canal d'écoulement) et de la tourbe. Ces deux matériaux de remplissage ont été choisis dans le but de permettre la circulation et la diffusion de l'eau. Enfin, une couche de géotextile a été posée au-dessus de chaque canal d'écoulement, puis recouverte d'argile afin de rétablir l'élévation ciblée préalablement.

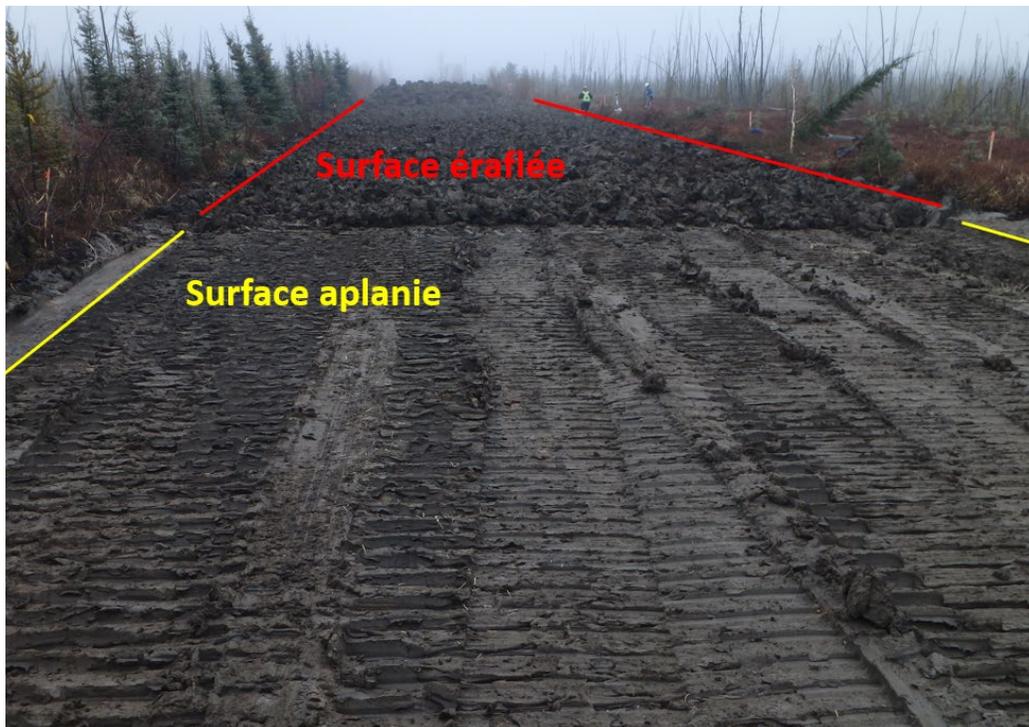
Figure 7 : Textures de surface appliquées sur le chemin restauré

À la suite du nivellement de la route pour atteindre une élévation topographique similaire à la tourbière naturelle adjacente et de la formation de structures facilitant l'écoulement des eaux au travers de la structure routière résiduelle, la surface de la route résiduelle a été préparée afin de présenter deux textures différentes. La première méthode est l'aplanissement de la surface de la route à l'aide d'un bulldozer. La deuxième méthode ciblait la formation d'une surface inégale composée de buttes et de dépressions. Cette deuxième méthode est fortement inspirée de la technique du « Rough and Loose » (Polster, 2013) et a nécessité l'utilisation d'une pelle mécanique. Les buttes et les dépressions formées avaient une différence d'élévation d'environ 30 centimètres. Les deux types de texture ainsi formés sont donc des traitements auxquels les noms de « Surface aplanie » et « Surface éraflée » ont été attribués (Figure 7; Figure 10). La préparation microtopographique de la surface a également été effectuée au cours du mois d'octobre 2018.

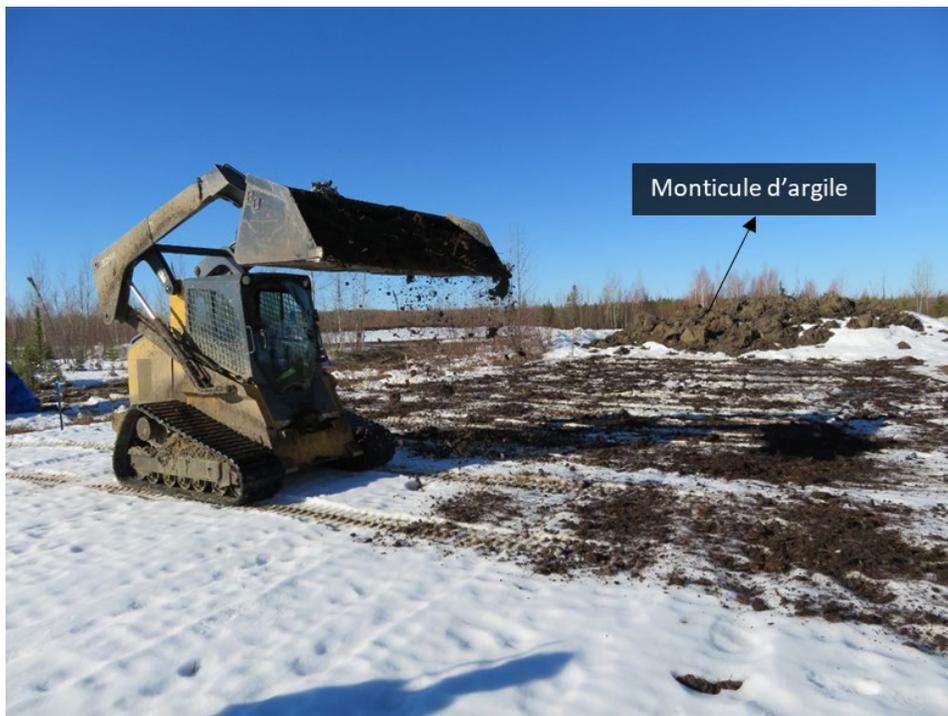
Figure 8 : Transfert de la couche muscinale sur le chemin restauré. Photo : Kathy Pouliot

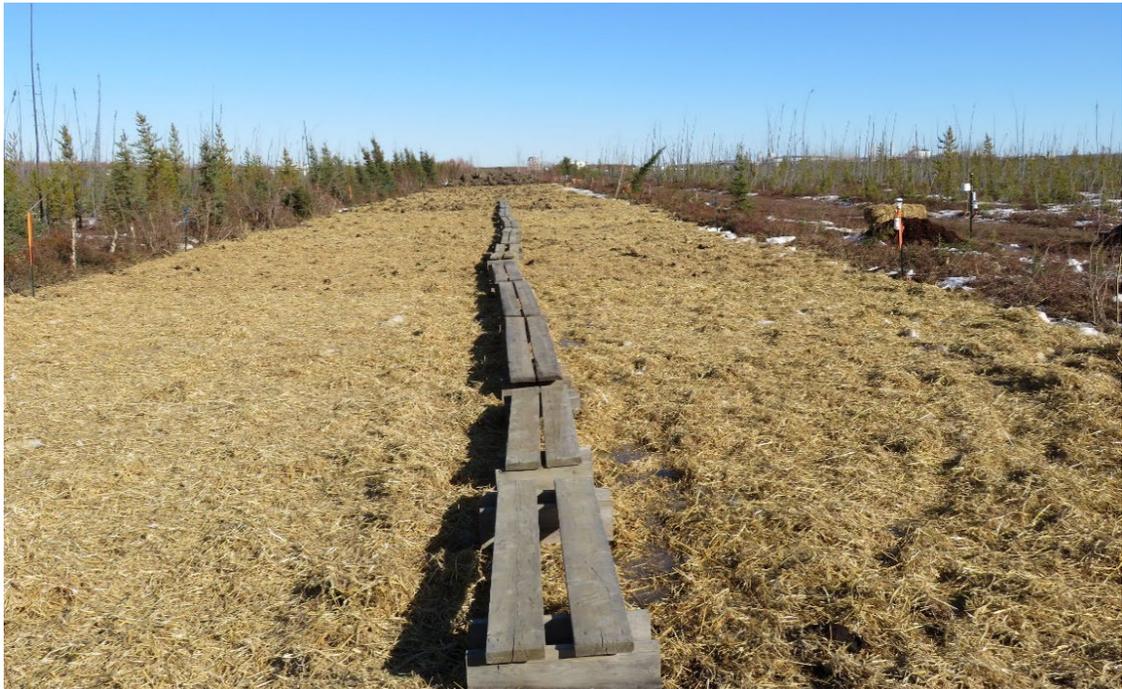
Figure 9 : Chemin restauré à la suite à l'épandage de la paille et disposition des passerelles de bois en mars 2019. Photo : Kathy Pouliot

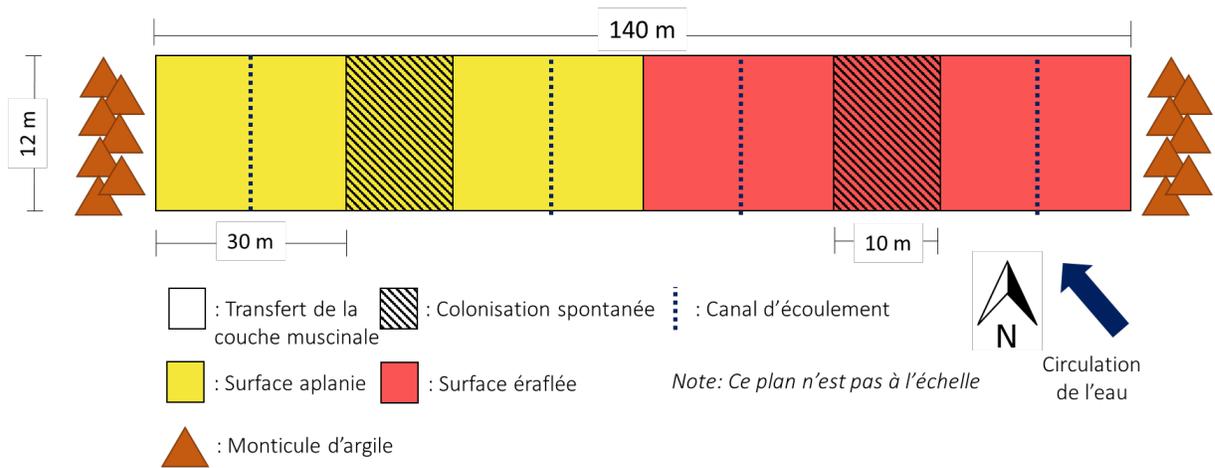
Figure 10 : Plan des diverses sections du chemin restauré.

La colonisation spontanée consiste à laisser les plantes coloniser de façon naturelle la surface restaurée. La technique implique tout de même une intervention humaine, puisque l'application d'un paillis s'est faite sur l'ensemble de la route. La paille, utilisée modérément, protège les propagules des plantes contre l'exposition au soleil et induit une interface air-tourbe où l'humidité relative est plus élevée que sans paillis, ce qui assure des conditions de croissance favorables aux végétaux (Price et al. 1998). Le TCM a été appliqué sur quatre zones d'une longueur de 30 mètres et la colonisation spontanée a été appliquée sur deux zones d'une longueur de 10 mètres (Figure 10).

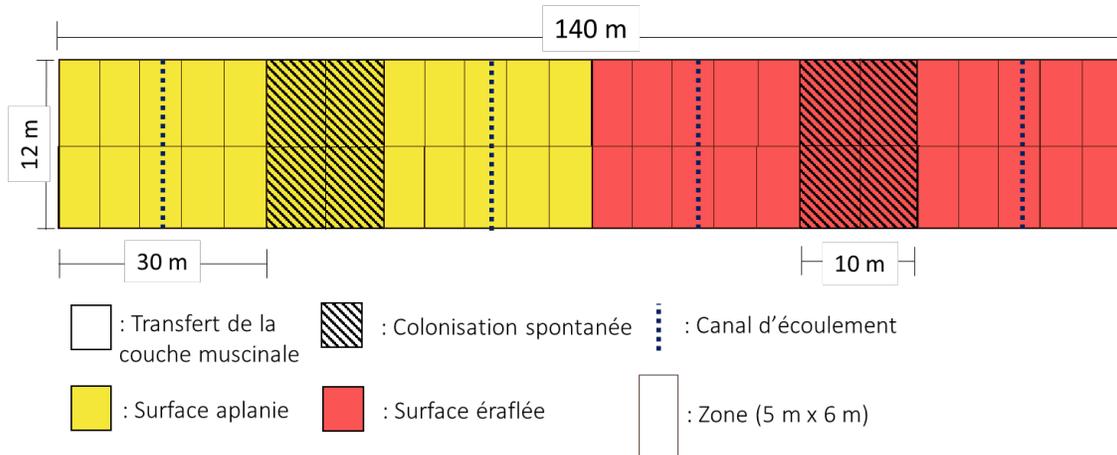
Figure 11 : Disposition des zones ayant servi à la prise de données sur le chemin restauré. Ce plan n'est pas à l'échelle.

Afin de faciliter la prise de mesures et les analyses qui ont suivi, l'ensemble de la route a été divisé en plusieurs zones de 5 mètres par 6 mètres (Figure 11). Les différents paramètres (tels que la teneur en eau, l'élévation, les conditions physico-chimiques) sont mesurés sur le chemin restauré pour chacune de ces zones.

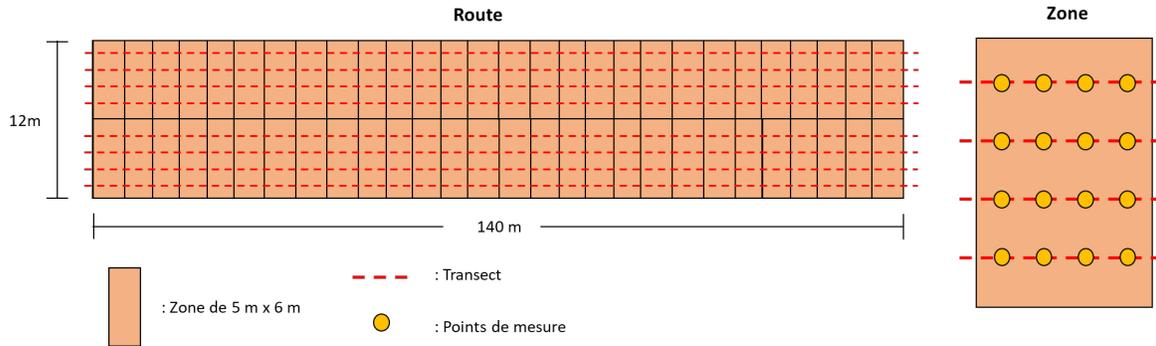
Figure 12: Disposition des transects et des points de mesure de l'élévation sur le chemin restauré en fonction de zones de 5 m par 6 m

Des profils d'élévation ont été effectués à l'aide d'un niveau laser (Spectra Precision LL300) lors des travaux de restauration en octobre 2018 pour s'assurer que la route soit à l'élévation désirée. Neuf mois après les travaux de restauration (juillet 2019), un second profil d'élévation a été effectué (Annexe 3). Un altimètre de haute précision (ZiLevel Pro-2000) a été utilisé pour compléter ce second profil d'élévation. Un système de bases a été utilisé afin d'obtenir les élévations en fonction d'un même point de référence. L'élévation a été mesurée sur huit transects parallèles à la route à des points équidistants (approximativement un mètre entre chaque point). Seize points ont été recensés pour chaque zone pour un total de 896 points pour l'ensemble de la route (Figure 12). Aucun profil d'élévation n'a été effectué, à la suite des travaux de restauration, dans la tourbière adjacente.

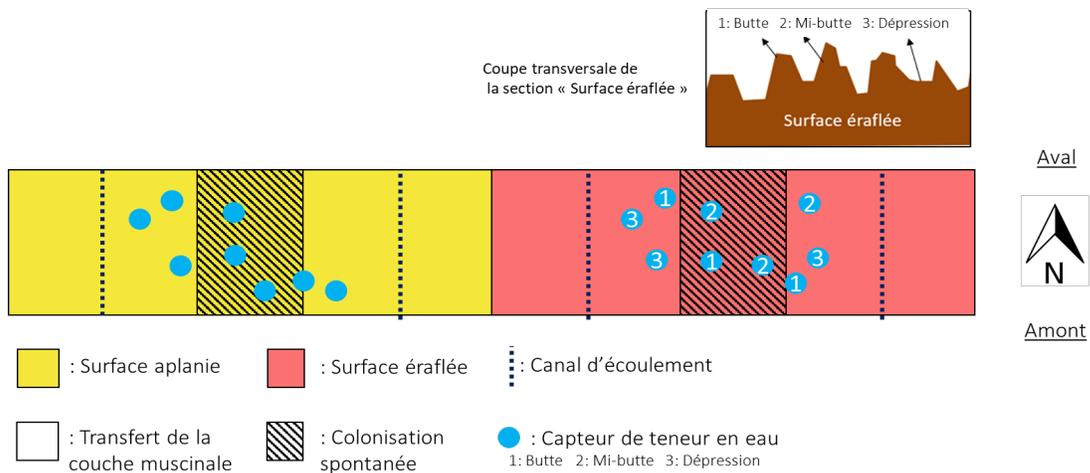
Figure 13: Disposition des capteurs de teneur en eau du sol pour chaque traitement de surface appliqué sur le chemin restauré

La teneur en eau a été mesurée à l'aide de capteurs d'humidité du sol afin de la comparer dans les deux types de préparation de surface. Dix-sept sondes 5TE (Decagon 5TE, Decagon Devices Inc., Pullman, USA) ont été utilisées : neuf sondes pour la section « éraflée » de la route et huit pour la section « aplanie ». Des données ont été prises automatiquement à toutes les six heures du 10 juin au 23 août 2019, soit l'été suivant les travaux de restauration. Afin de prendre en compte les variations de teneur en eau anticipées pour la section de la route ayant une surface éraflée, les capteurs de teneur en eau ont été disposés et répartis dans trois microtopographies différentes, présentant en moyenne 30 cm de relief soient dans le bas des dépressions, sur le haut des buttes et à « mi-butte » (Figure 13).

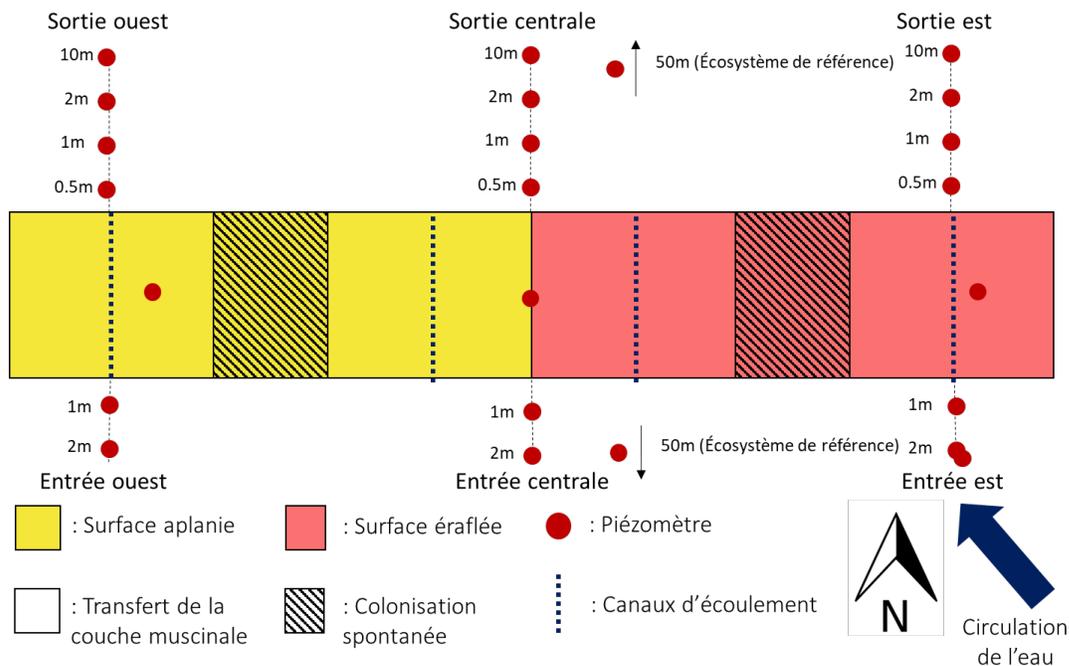
Figure 15: Disposition des piézomètres sur et de chaque côté du chemin restauré

de référence de chaque côté de la route. Les trois transects ont été établis dans le but d'évaluer la distance à laquelle l'enrichissement dû au substrat minéral est significatif. L'échantillonnage a été effectué deux fois au cours de l'été 2019. La première collecte des échantillons a eu lieu le 21 juillet 2019, soit neuf mois après les travaux de restauration, et la deuxième fut effectuée le 6 août 2019. La première collecte a été effectuée après une semaine relativement ensoleillée et sèche alors que la deuxième collecte a été précédée par une semaine nuageuse et pluvieuse. Les échantillons récoltés ont été conservés à une température de -4° Celsius et envoyés à l'Université Laval pour l'analyse des conditions physico-chimiques de l'eau.

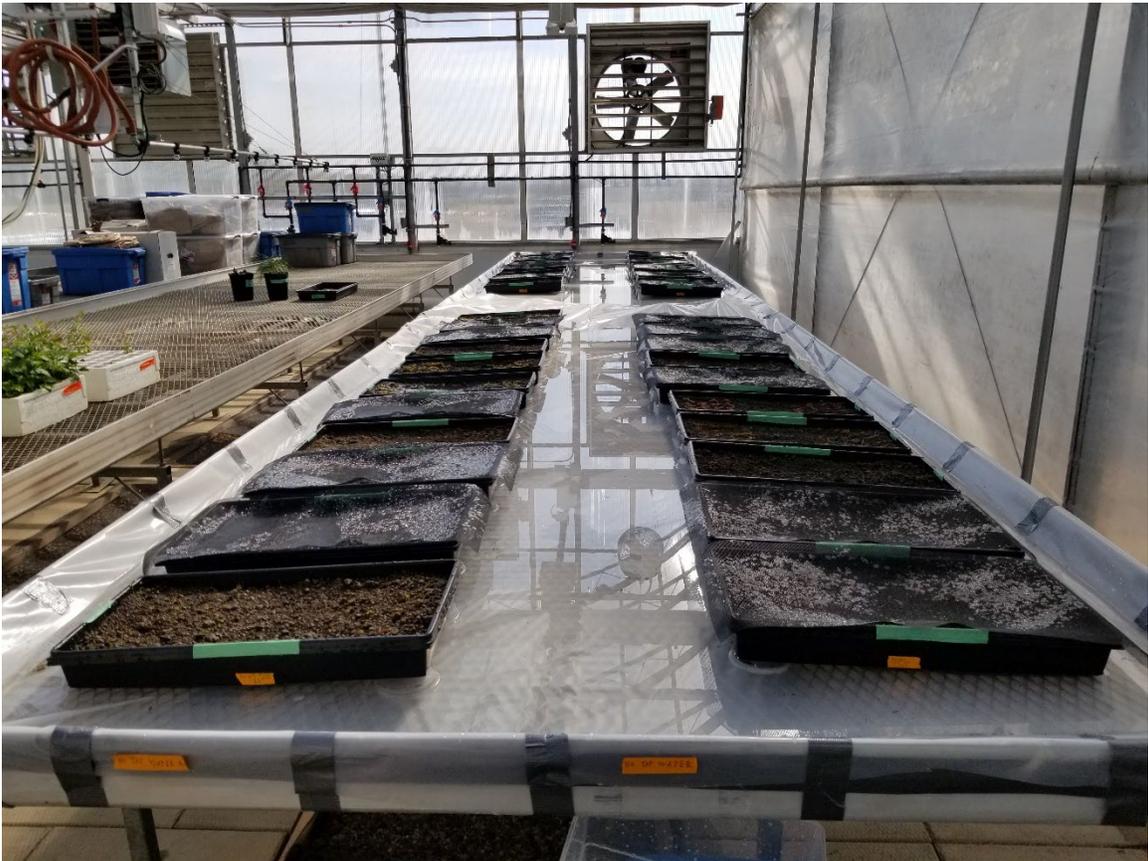
Figure 16 : Vue d'ensemble et disposition des plateaux de l'expérience en serre sur la capacité de régénération de mousses et sphaignes typiques des fens réalisée au NAIT Centre for Boreal Research

Un traitement d'ombrage (avec ou sans ombrage) était appliqué à chaque plateau (parcelle principale). Ce traitement consistait en la mise en place d'un filet ombrière bloquant approximativement 50 % de flux lumineux intrant sur le plateau. Chaque plateau contenait une espèce parmi les 7 espèces de bryophytes sélectionnées. Trois réplicats ont été reproduits pour chaque traitement pour un total de 42 unités expérimentales (UE). La disposition des unités expérimentales a été faite de manière complètement aléatoire dans la partie de la serre réservée à l'expérience (Figure 16).

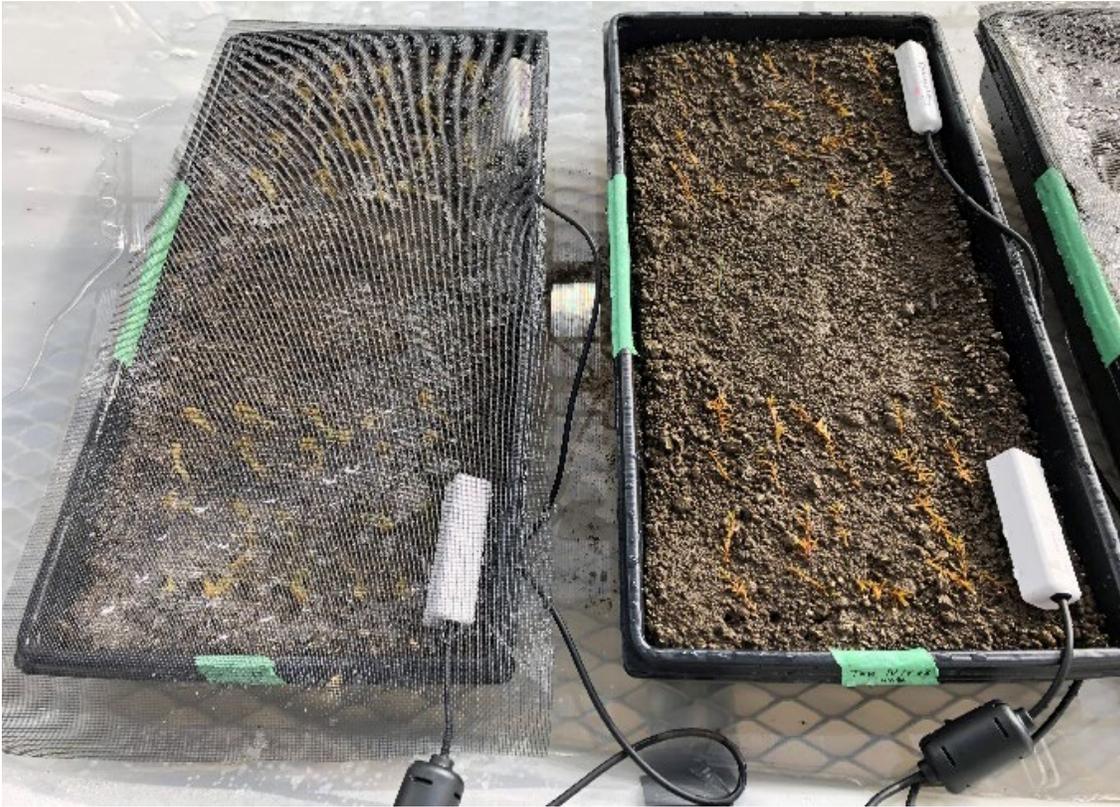
Figure 17 : Disposition de capteurs de teneur en eau du sol pour un plateau avec ombrage (côté gauche) et un plateau sans ombrage (côté droit) de l'expérience en serre sur la capacité de régénération de mousses et sphagnes typiques des fens (réalisée au NAIT Centre for Boreal Research)

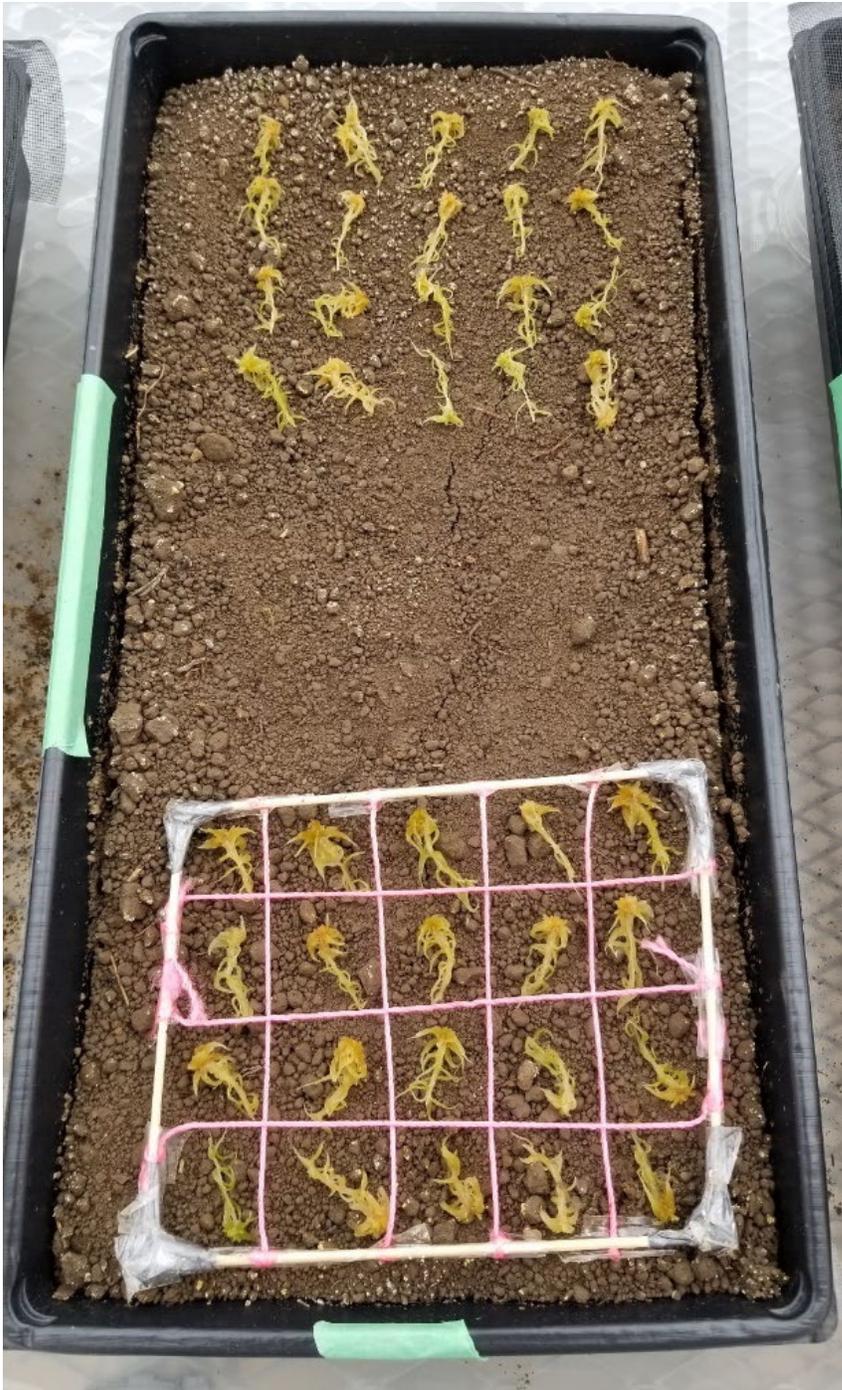
Figure 18 : Disposition des fragments de *Sphagnum teres* sur un plateau avec un traitement sans ombrage de l'expérience en serre sur la capacité de régénération de mousses et sphaignes typiques des fens (réalisée au NAIT Centre for Boreal Research)

jaunâtres ou rougeâtres. Le couvert (%) a été estimé visuellement à l'aide de petits quadrats de 20 cm par 16 cm (Figure 18).

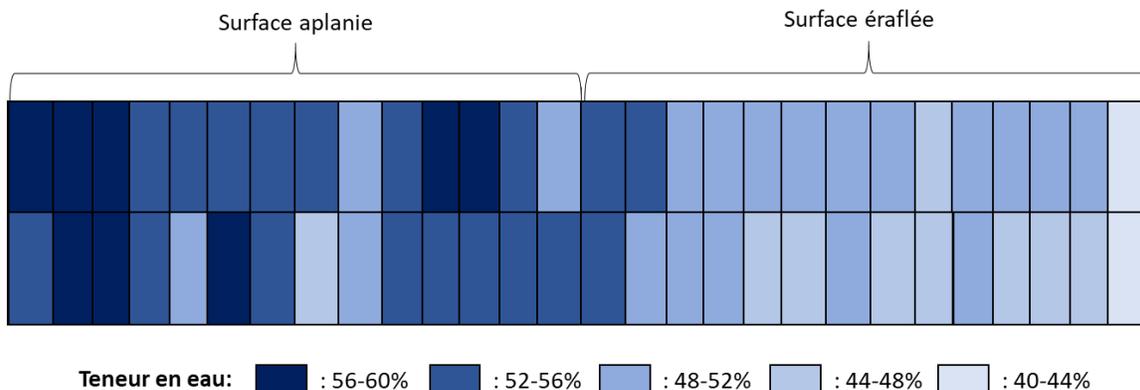
Figure 19 : Estimation relative des teneurs en eau à la surface du chemin restauré au cours de l'été 2019

Les mesures collectées permettent de constater la présence d'un gradient d'humidité dans le sens de la longueur de la route : la teneur en eau à l'extrémité ouest de la route était jusqu'à 20% plus élevée que pour l'extrémité est (Figure 19). Une moyenne de teneur en eau de 54% pour la surface aplanie et une moyenne de 49% pour la surface éraflée ont été calculées au cours de l'été 2019.

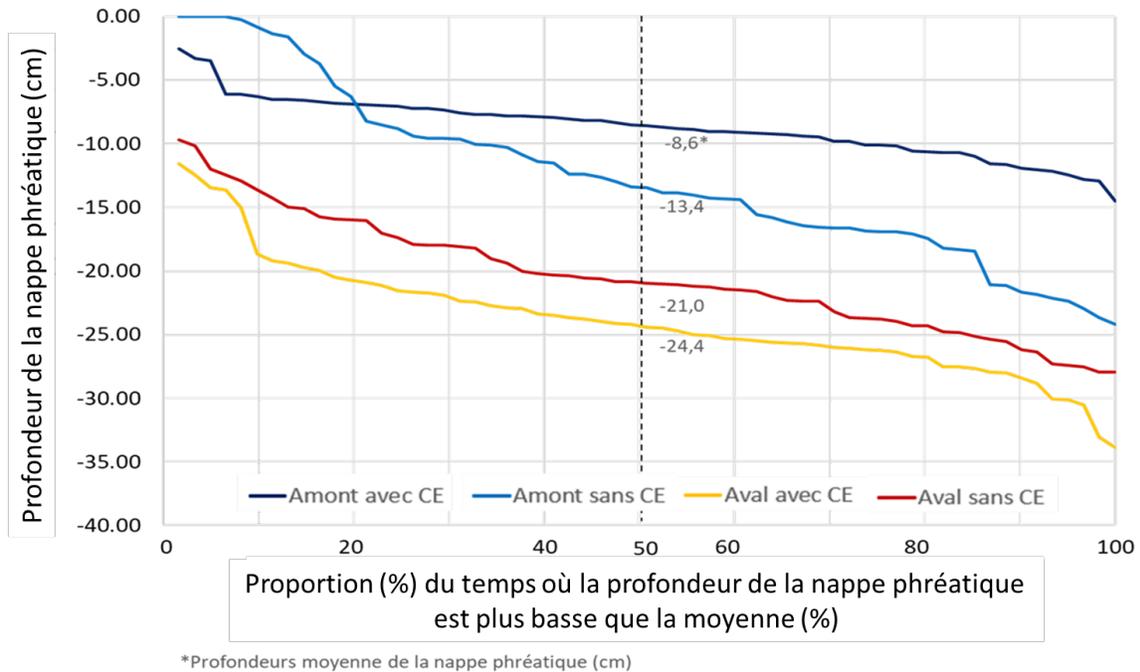
Figure 20: Courbes cumulatives de la profondeur de la nappe phréatique à 1 mètre de chaque côté du chemin restauré en fonction de la présence ou l'absence d'un canal d'écoulement (CE) vis-à-vis le puits où les mesures ont été prises du 19 juin au 18 août 2019

La Figure 20 indique la profondeur de la nappe phréatique de chaque transect, soit les transects en amont et en aval de la route, avec ou sans canal d'écoulement. La ligne pointillée centrale représente la moyenne de la profondeur de la nappe phréatique pour tous les transects. À droite de cette ligne, les valeurs de la nappe phréatique sont, 50 à 100 % du temps, plus basses que la moyenne. Dans la section gauche de cette ligne, les valeurs de la nappe phréatique sont inversement, 0 à 50 % du temps, plus élevées. Dans l'ensemble, la Figure 20 démontre donc que les transects en amont de la route ont un niveau d'eau plus proche de la surface que les transects situés en aval. En amont, le niveau de la nappe phréatique est en moyenne plus proche de la surface pour le transect situé devant un canal d'écoulement. À aval, on observe le contraire et le niveau de la nappe phréatique est plus proche de la surface pour le transect qui n'est pas situé directement devant un canal d'écoulement.

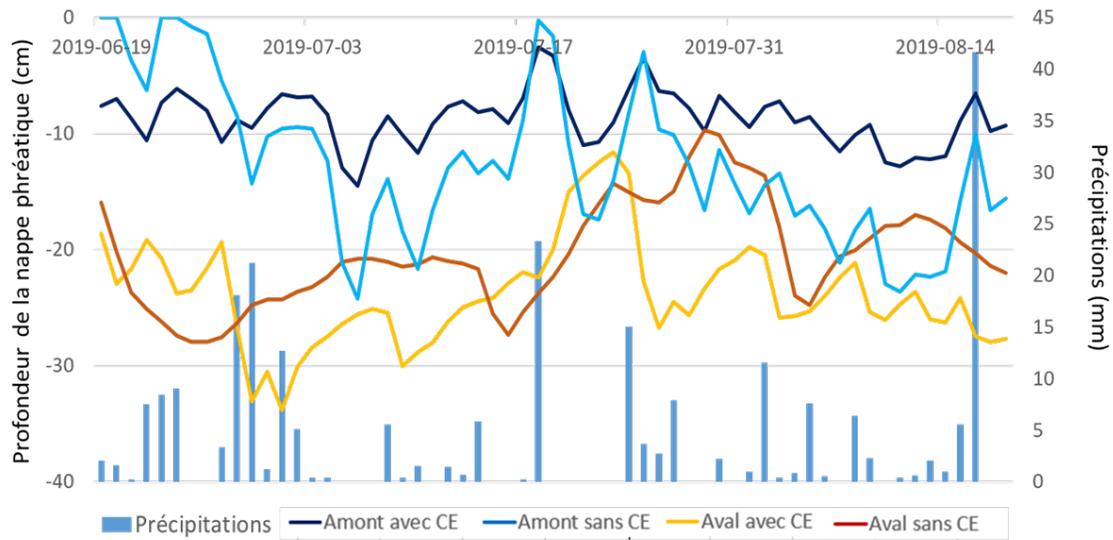
Figure 21 : Mesures continues du niveau de la nappe phréatique de chaque côté du chemin restauré (amont et aval) en fonction de la présence ou de l'absence d'un canal d'écoulement (CE) et des précipitations quotidiennes

D'après les données mesurées au cours de l'été 2019, les précipitations durant les cinq derniers jours précédant la prise de mesure (Figures 21 et 22) ne seraient pas corrélées avec à une fluctuation de la différence de niveau d'eau entre les deux côtés de la route (coefficient de corrélation de 0,28). Rappelons toutefois que les données relatives aux précipitations sont tirées d'une station météorologique localisée à Fort McMurray, soit à environ 50 kilomètres du site à l'étude.

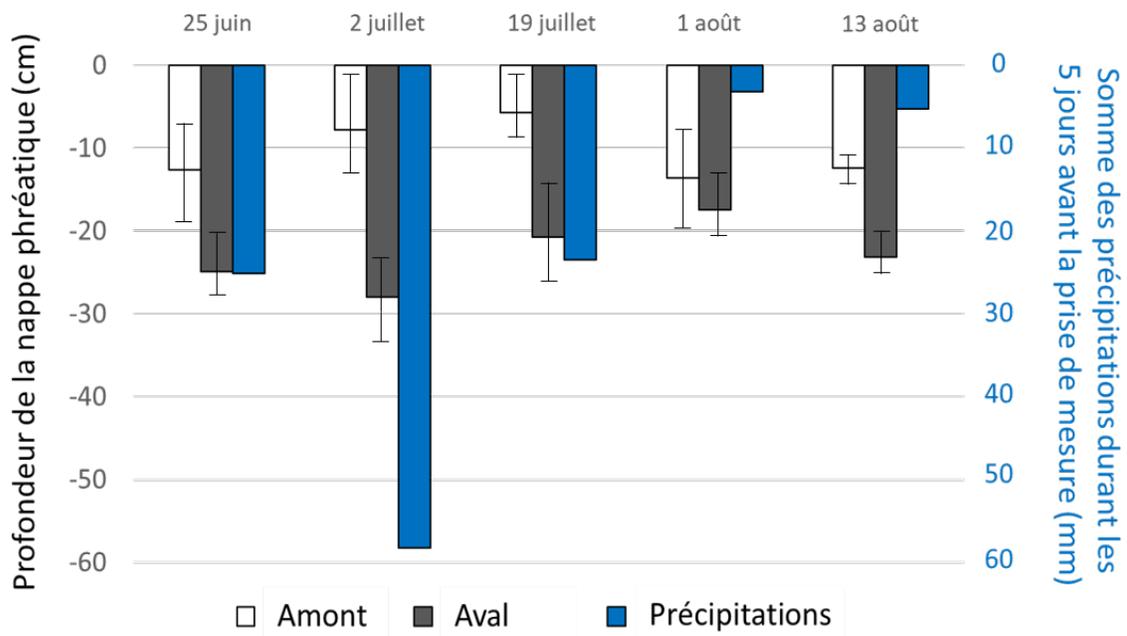
Figure 22 : Profondeurs de la nappe phréatique (\pm erreur type) mesurées manuellement de chaque côté de la route (aval et amont) en fonction de la somme des précipitations durant les cinq jours précédant la prise de mesures entre juin et août 2019

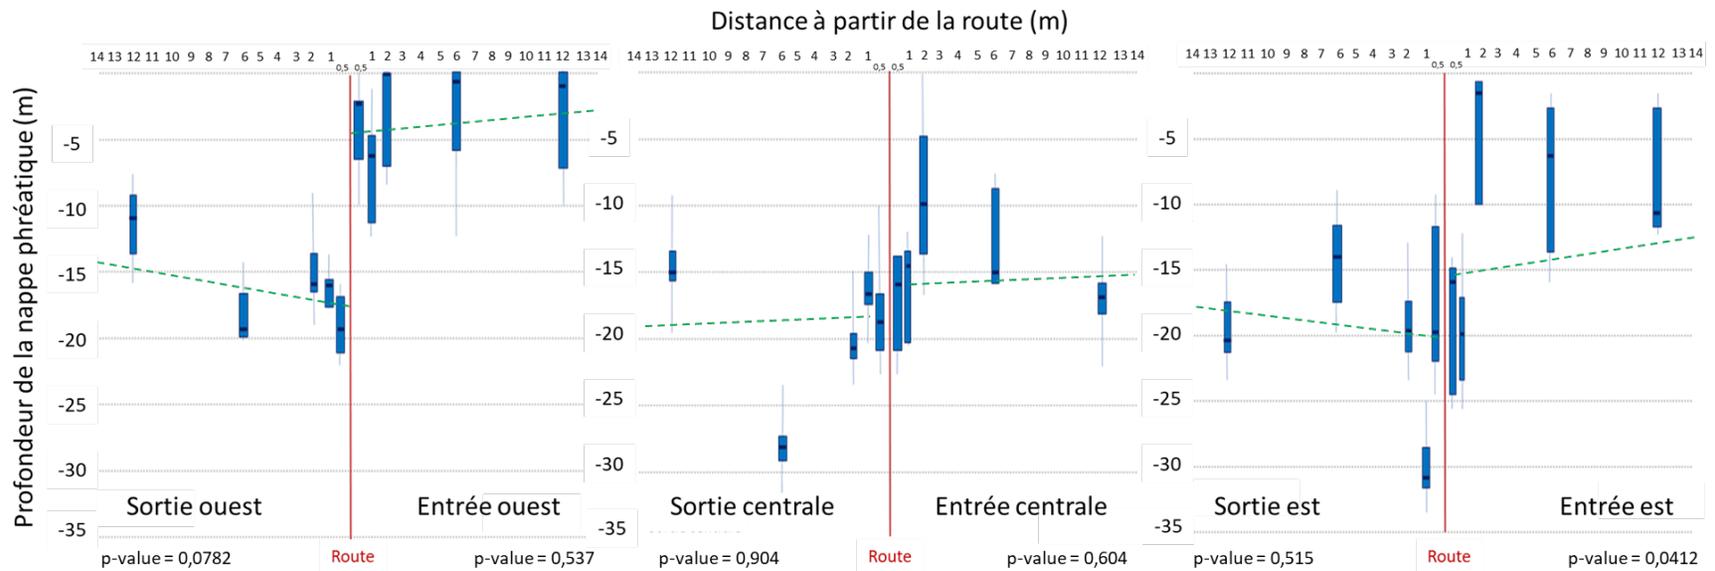
Figure 23: Médianes et quartiles des profondeurs de la nappe phréatique collectés au cours de l'été 2019 en fonction de la distance par rapport au chemin restauré et des transects ouest, central et est. Les lignes vertes représentent les droites de régression et les « p-values » affichées sont les résultats de chaque régression linéaire.

Les régressions linéaires simples effectuées n'ont pas permis d'établir un effet linéaire de la distance par rapport à la route sur la profondeur de la nappe phréatique (p -values $> 0,05$). Par exemple, les niveaux d'eau mesurés pour le transect « Entrée ouest » de 0,5 à 12 mètres sont relativement stables et démontrent une accumulation en eau du côté en amont de la route (niveau de la nappe phréatique variant de 0 à 7 cm de profondeur). La distance par rapport à la route a un effet significatif sur la profondeur de la nappe phréatique uniquement pour le transect « Entrée est » (p -value = 0,04) (Figure 23). Pour ce transect, le niveau de nappe phréatique moyen à 0,5 et 1 mètre est significativement plus bas que les niveaux d'eau observés à 2, 6 et 12 mètres de la route. Dans l'ensemble, la relation entre la distance et les niveaux d'eau ne semble pas être linéaire. Pour les transects « Sortie ouest » et « Sortie centrale », la route semble exercer un effet de barrage dans les 6 premiers mètres, soit un intervalle de distance à laquelle on observe des niveaux d'eau bas (Figure 23). Pour le transect « Sortie centrale », transect qui n'est pas situé devant une structure d'écoulement, la profondeur de la nappe phréatique chute jusqu'à 27 ± 1 cm de profondeur (à 6 mètres), avant de remonter à 14 ± 2 cm de profondeur (à 12 mètres), ce qui pourrait indiquer que l'effet de barrage de la route se limite dans les 6 premiers mètres et le niveau d'eau se rétablit plus loin. Le transect « Sortie ouest » montre également un effet similaire, mais cette tendance n'est pas observée pour le transect « Sortie est ».

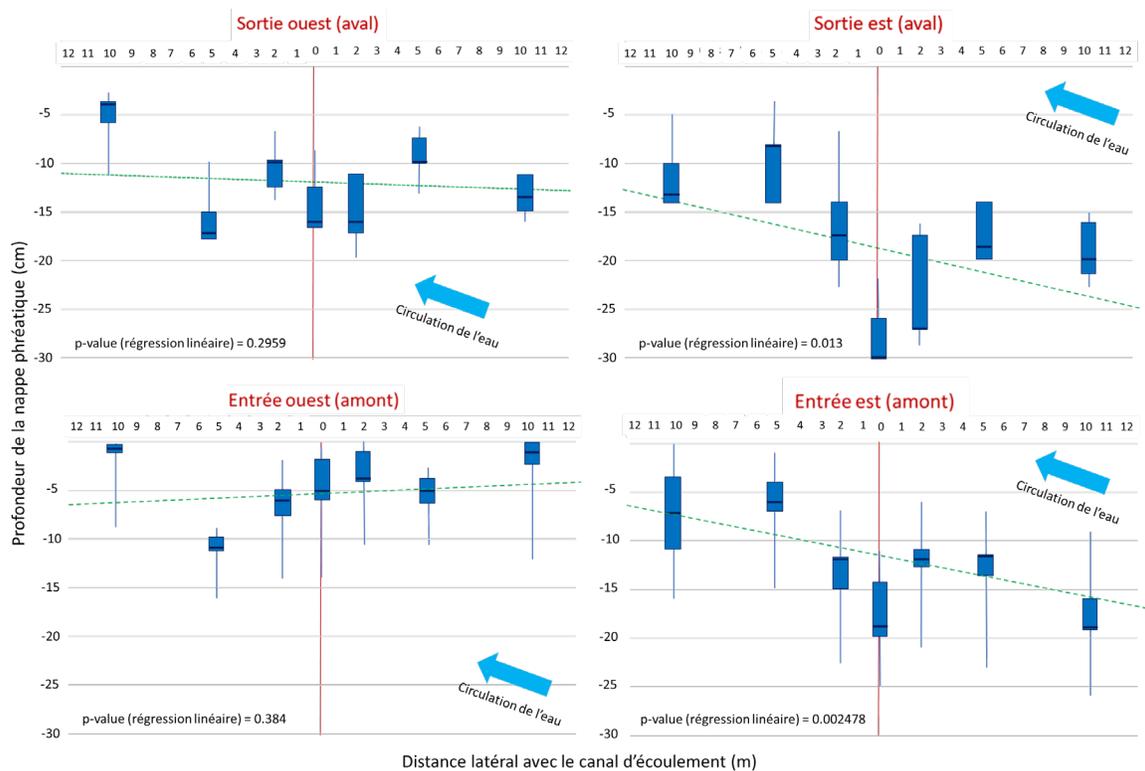
Figure 24 : Médianes et quartiles des profondeurs de la nappe phréatique mesurées en 2019 à 1 mètre de la route en fonction de la distance par rapport aux canaux d'écoulement (n=6). Les lignes vertes représentent les droites de régression et les « p-values » affichées sont les résultats de chaque régression linéaire.

Toutefois, il est important de souligner que l'effet des canaux sur l'écoulement de l'eau n'est peut-être pas linéaire (voir sortie est). On observe également que le niveau de la nappe phréatique est généralement plus proche de la surface pour les deux transects situés en amont de la route.

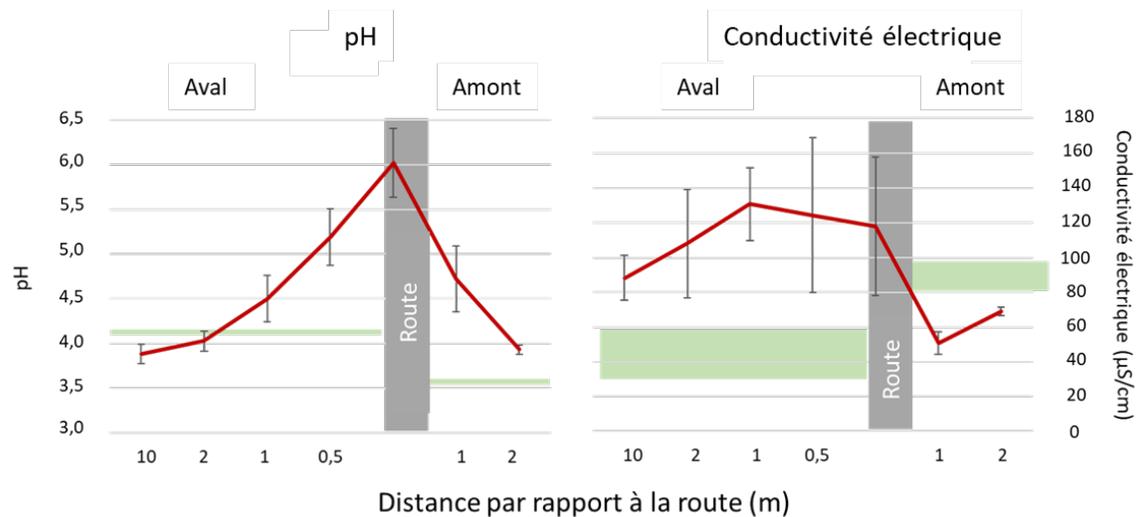
Figure 25 : Potentiel hydrogène (pH) et conductivité électrique de l'eau en fonction de la distance par rapport au chemin restauré (été 2019) (\pm erreur type, n=6). Les concentrations des écosystèmes de référence (en amont et en aval de la route) sont représentées par les barres horizontales vertes (\pm erreur type, n=2).

Les valeurs de la conductivité électrique dans les 10 premiers mètres du côté en aval sont plus élevées (variant de 90 à 130 $\mu\text{S}/\text{cm}$) que les valeurs mesurées dans les 2 premiers mètres en amont (variant de 50 à 70 $\mu\text{S}/\text{cm}$). Toutefois, la conductivité électrique moyenne mesurée pour l'écosystème de référence en amont de la route ($88 \mu\text{S}/\text{cm} \pm 8$) est plus élevée que pour l'écosystème de référence en aval ($48 \mu\text{S}/\text{cm} \pm 10$). Il est également possible de remarquer à la Figure 25 que la conductivité électrique sur le substrat minéral résiduel de la route n'est pas plus élevée que la tourbière naturelle perturbée adjacente à la route.
