Restauration d'une communauté végétale avec potentiel d'accumulation de tourbe sur substrat minéral d'une tourbière perturbée par une route

Mémoire

UNIVERSITÉ
LAVAL

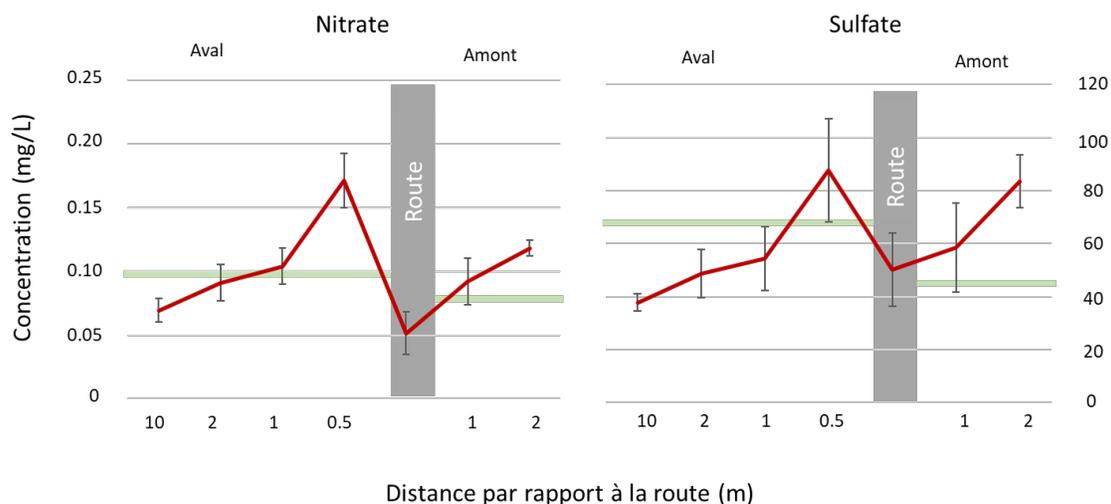
Figure 26 : Concentrations (mg/L) de nitrate et de sulfate dans l'eau fonction de la distance par rapport au chemin restauré (été 2019) (\pm erreur type, n=6). Les écosystèmes de référence (en amont et en aval de la route) sont représentés par les barres horizontales vertes (\pm erreur type, n=2).

Pour les nitrates et les sulfates, la concentration la plus élevée est observée à 0,5 mètre du côté en aval de la route (Figure 26). Des concentrations élevées sont également constatées pour les nitrates et les sulfates à 2 mètres du côté en amont. On remarque également pour ces deux composés que leur concentration diminue avec la distance en aval jusqu'à 10 mètres de la route. Toutefois, les concentrations de l'écosystème de référence en aval à 50 m demeurent plus élevées que les valeurs à 2 et 10 mètres en aval de la route, respectivement de $70,3 \pm 27,4$ mg/L pour les sulfates et de $0,10 \pm 0,02$ mg/L pour les nitrates. Le sulfate se caractérise par les plus hautes concentrations de tous les composés et éléments mesurés.

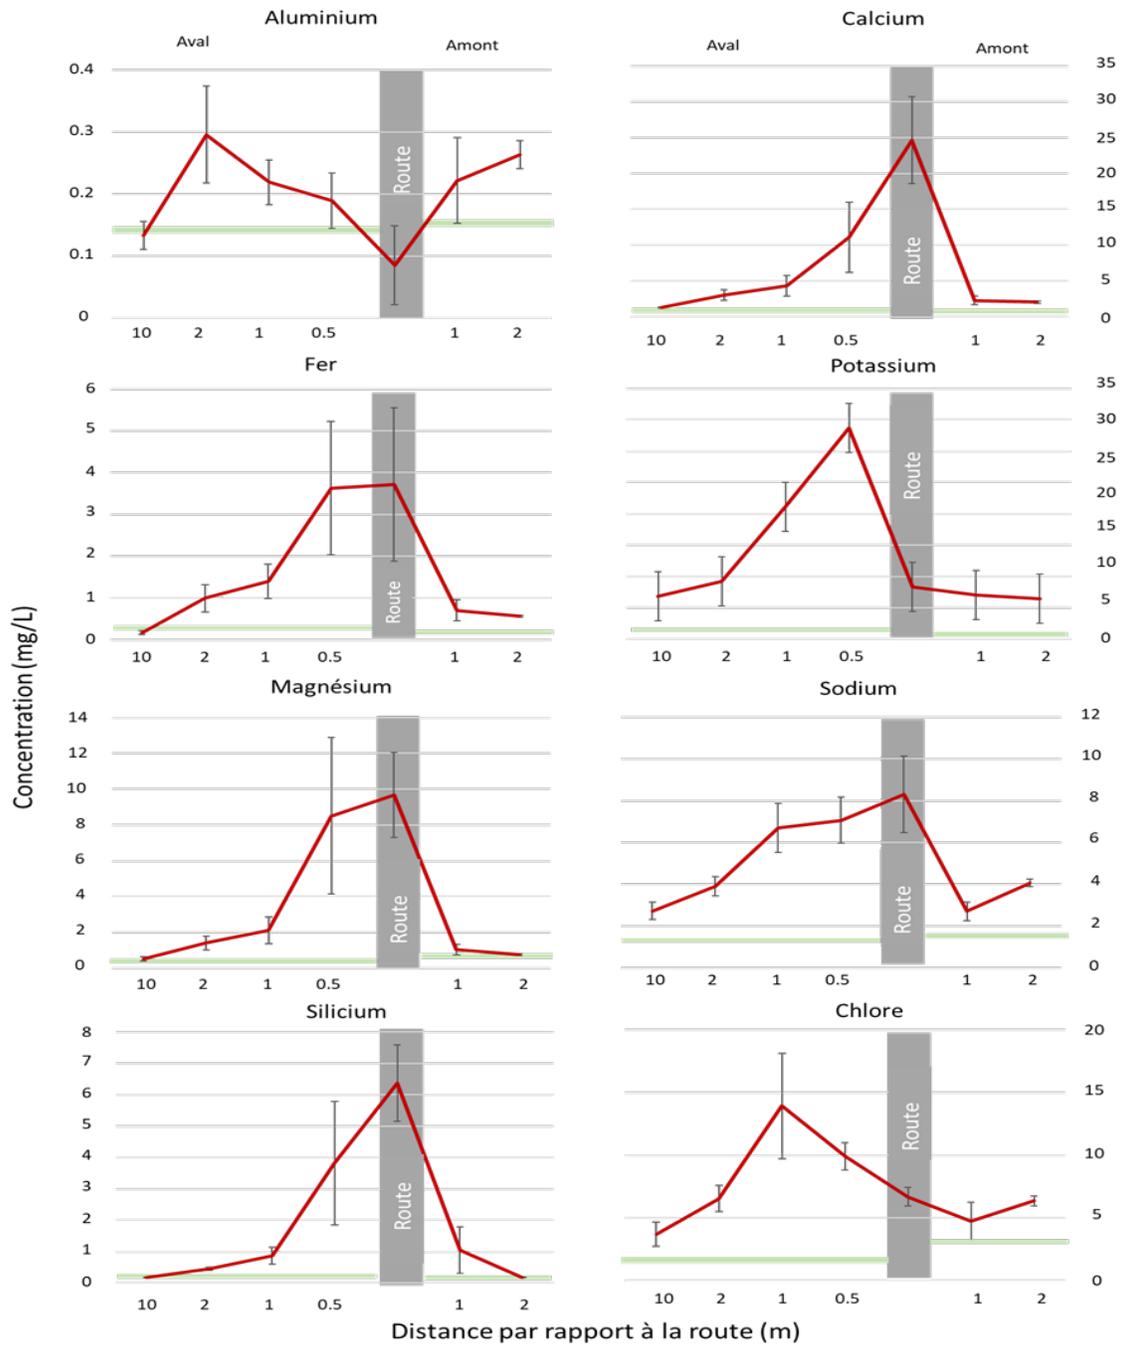
Figure 27: Concentrations (mg/L) en aluminium, calcium, chlore, fer, potassium, magnésium, sodium et silicium dans l'eau fonction de la distance par rapport à la route (moyennes \pm erreur type, n=6) (été 2019). Les mesures dans les écosystèmes de référence (en amont et en aval du chemin d'accès restauré) sont indiquées en vert.

Les concentrations les plus élevées en éléments minéraux ou métaux sont observées sur la route pour le calcium, le fer, le magnésium, le sodium et le silicium (Figure 27). Pour ces éléments, on observe également des concentrations plus élevées du côté en aval que du côté en amont. Les concentrations des autres éléments (Al, Ca, Cl, Fe, K, Mg, Na et Si) sont en général décroissantes en fonction de la distance par rapport à la route. L'aluminium se distingue des autres éléments en enregistrant sa concentration la plus faible sur la route. Pour le potassium, on observe également du côté en aval un effet de la distance sur les concentrations mesurées. Dans l'ensemble, on note que la route a un effet sur la concentration des éléments dans les deux mètres adjacents à la route. Pour le potassium, le chlore et le sodium, les concentrations mesurées dans la tourbière adjacente à la route demeurent supérieures à l'écosystème de référence jusqu'à 10 mètres de la route. Les concentrations des éléments mesurés diminuent avec la distance par rapport à la route (excepté peut-être l'aluminium qui ne semble décroître qu'à partir de 2 mètres).

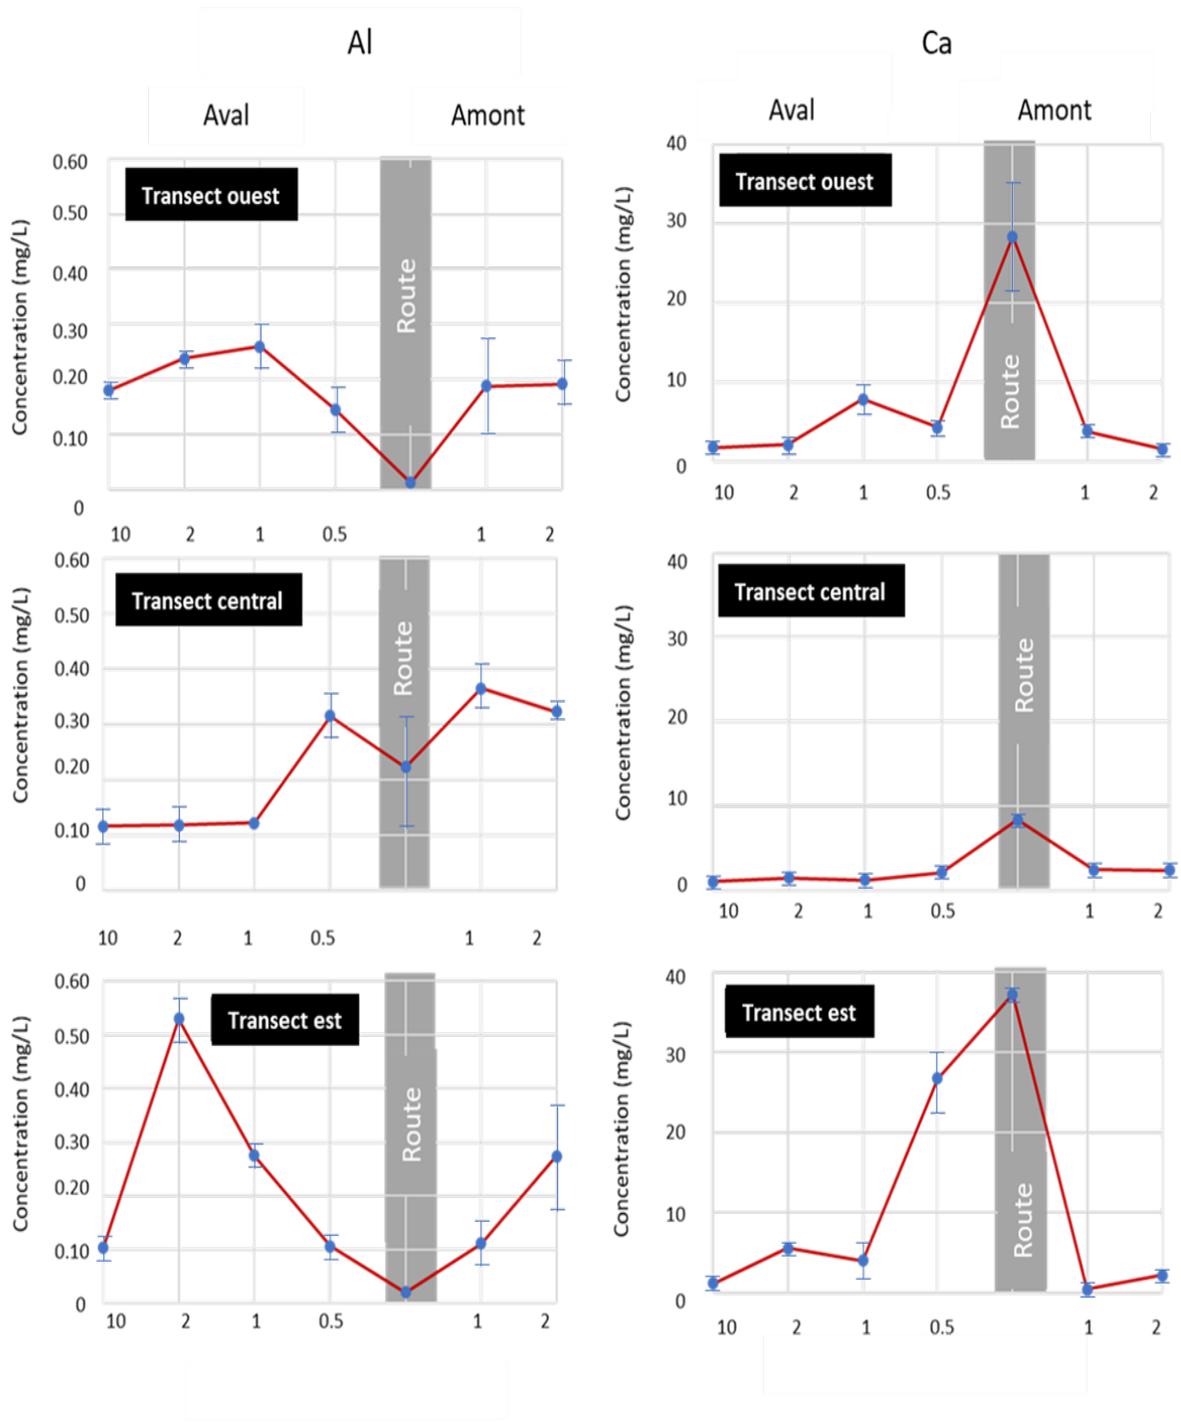
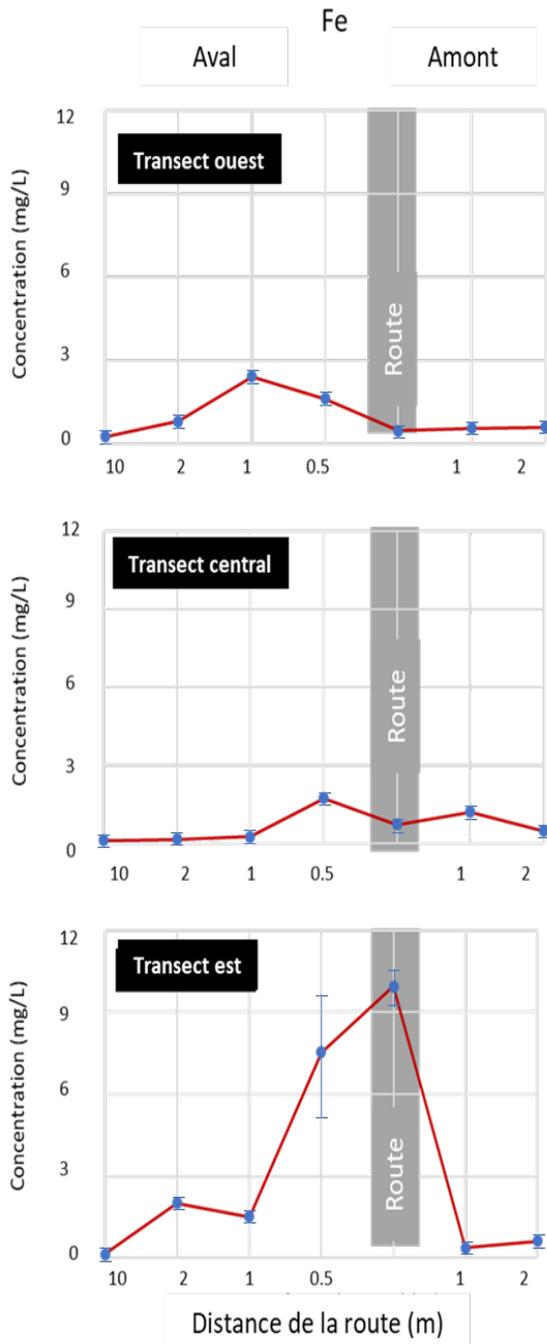
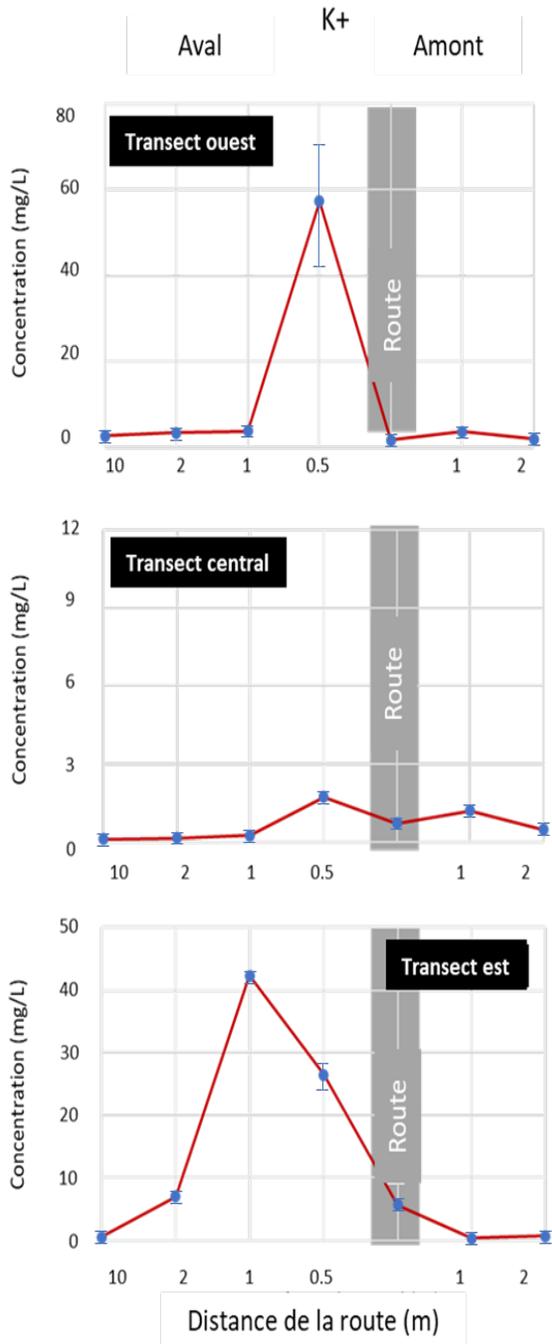
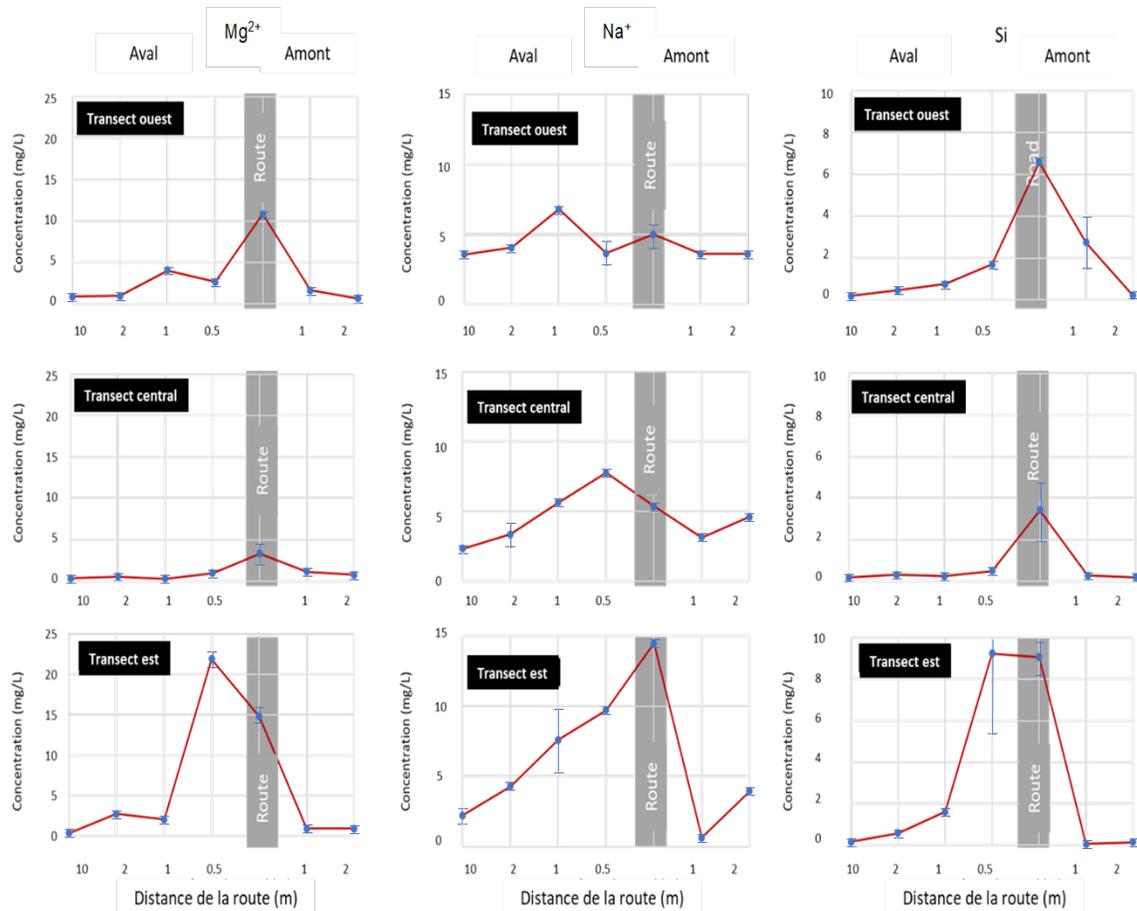
Figure 28: Conditions physico-chimiques de la tourbière adjacente à la route en fonction de la distance par rapport au chemin restauré et des transects de piézomètre (moyennes \pm erreur type, $n=2$, deux échantillons par piézomètre)

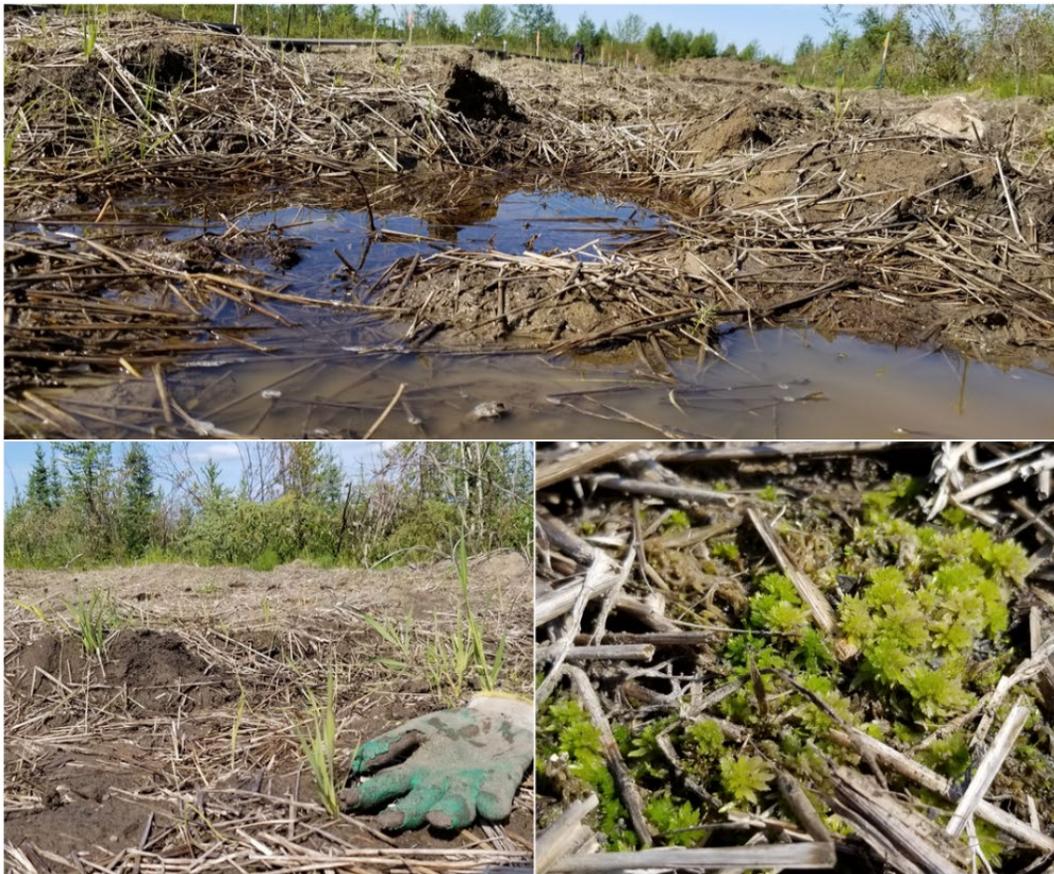
Figure 29 : Couvert végétal représentatif présent sur le chemin restauré en août 2019 (six mois post restauration)

Lors de l'inventaire de végétation réalisé sur le site d'études en août 2019, soit après une saison de croissance et six mois à la suite à l'application du transfert de la couche muscinale, 17 espèces ont été identifiées. À cause de la difficulté d'identifier certaines espèces en raison de leur petite taille et leur faible croissance en phase de régénération, les herbacées ont été regroupées en un seul groupe. Dans l'ensemble, les six mois qui ont suivi la restauration ont permis l'établissement d'un couvert végétal relativement faible (Figure 29).

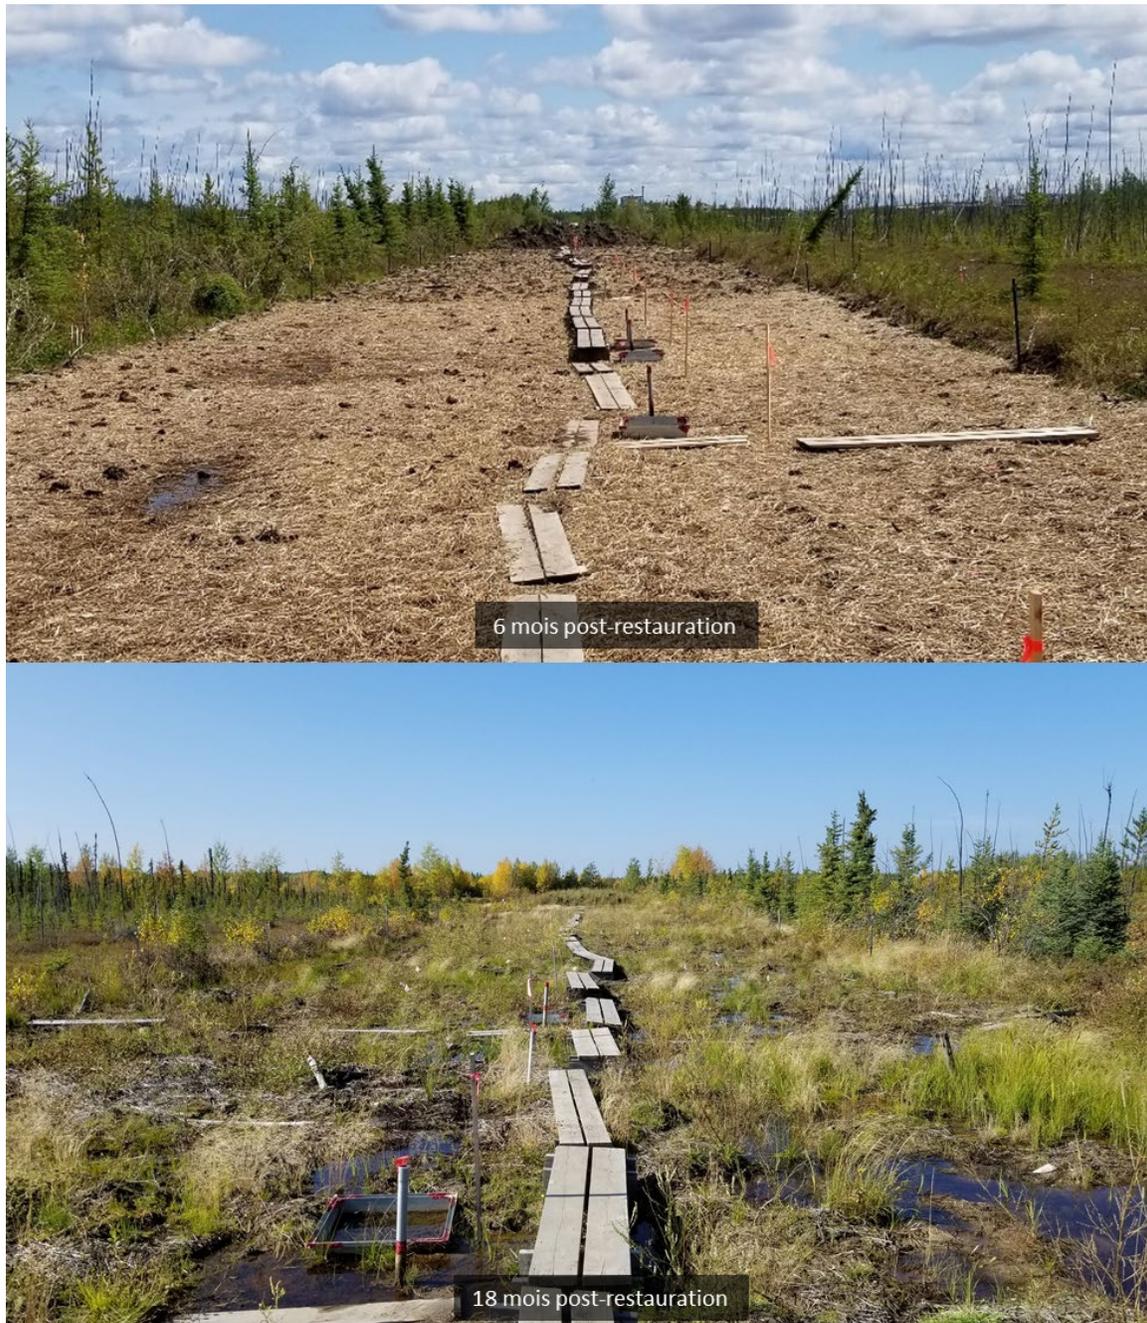
Figure 30: Comparaison visuelle du chemin restauré après une et deux saisons de croissance (6 et 18 mois post-restauration)

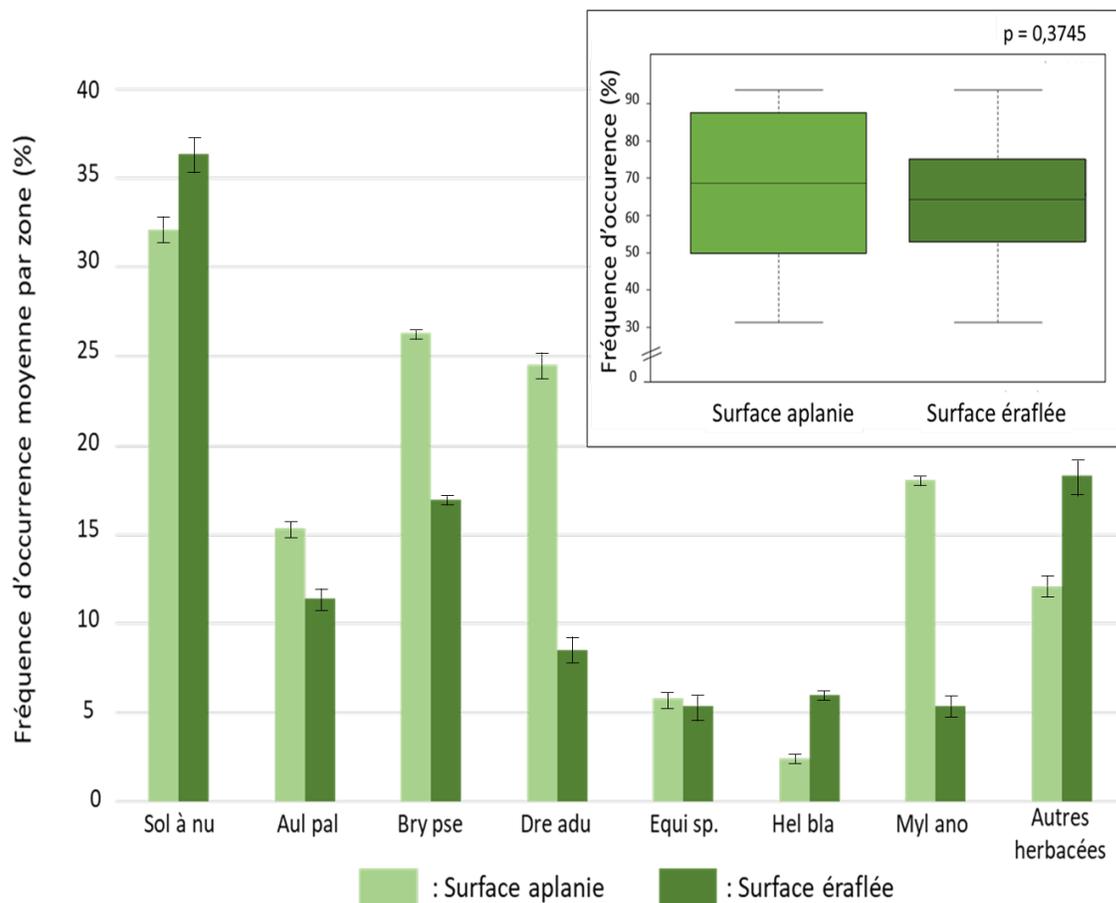
Figure 31: Fréquence d'occurrence des principales espèces observées (moyennes \pm erreur type, surface aplaniée : $n = 36$; surface éraflée : $n = 8$) et de sol à nu six mois après une saison de croissance (2019) en fonction du traitement de surface et comparaison des moyennes des fréquences d'occurrence pour l'ensemble de la végétation inventoriée pour chaque traitement de surface (surface aplaniée et surface éraflée)

réalisés 6 mois post restauration (2019). Au total pour l'ensemble de la route, 36,4% de la surface de l'ensemble de la route se caractérise par un sol à nu. Les principales espèces observées sont : *Aulacomnium palustre*, *Bryum pseudotriquetrum*, *Drepanocladus aduncus*, *Equisetum* sp., *Mylia anomala*, *Sphagnum* sp. et *Tomentypnum nitens* (Figure 31). Les fréquences d'occurrence observées 6 mois post restauration de 4 espèces de mousses, soit *Aulacomnium palustre*, *Bryum pseudotriquetrum*, *Drepanocladus aduncus* et *Mylia anomala*, sont plus élevées pour le traitement de surface aplaniée. À l'opposé, la fréquence d'occurrence de la majorité des espèces herbacées inventoriées est plus élevée pour la surface éraflée (Figure 31). Dans l'ensemble, les fréquences d'occurrence de la végétation entre chaque type de préparation de surface (aplanie vs éraflée) six mois après les travaux de restauration (été 2019) ne sont pas significativement différentes (p -value = 0,3745) (Figure 31).

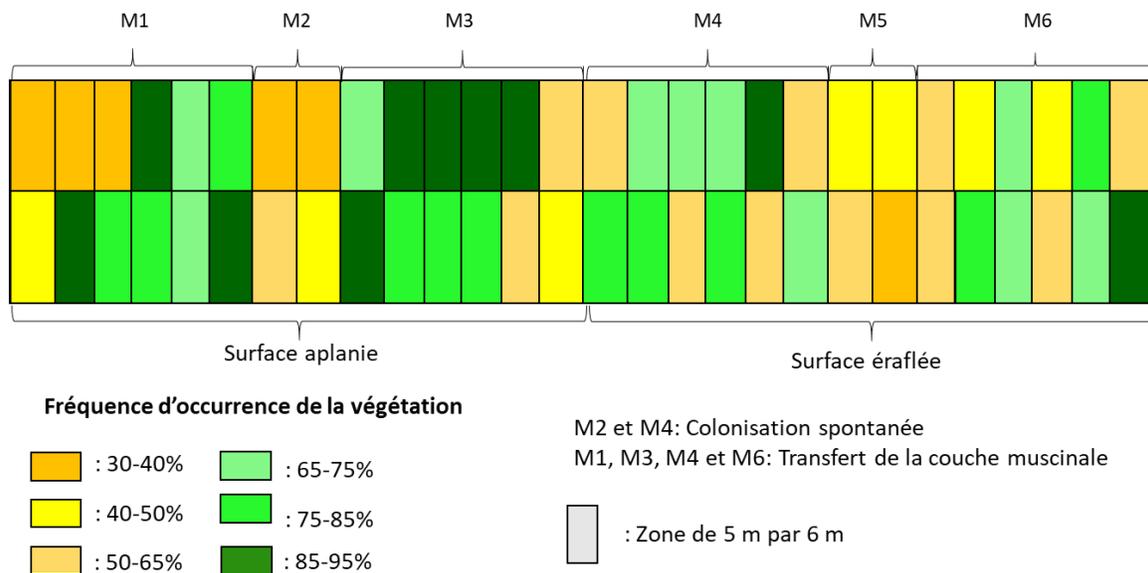
Figure 32 : Fréquences d'occurrence de la végétation totale de zones d'échantillonnage après une saison de croissance (2019) en fonction de zones pour l'ensemble de la route à l'étude

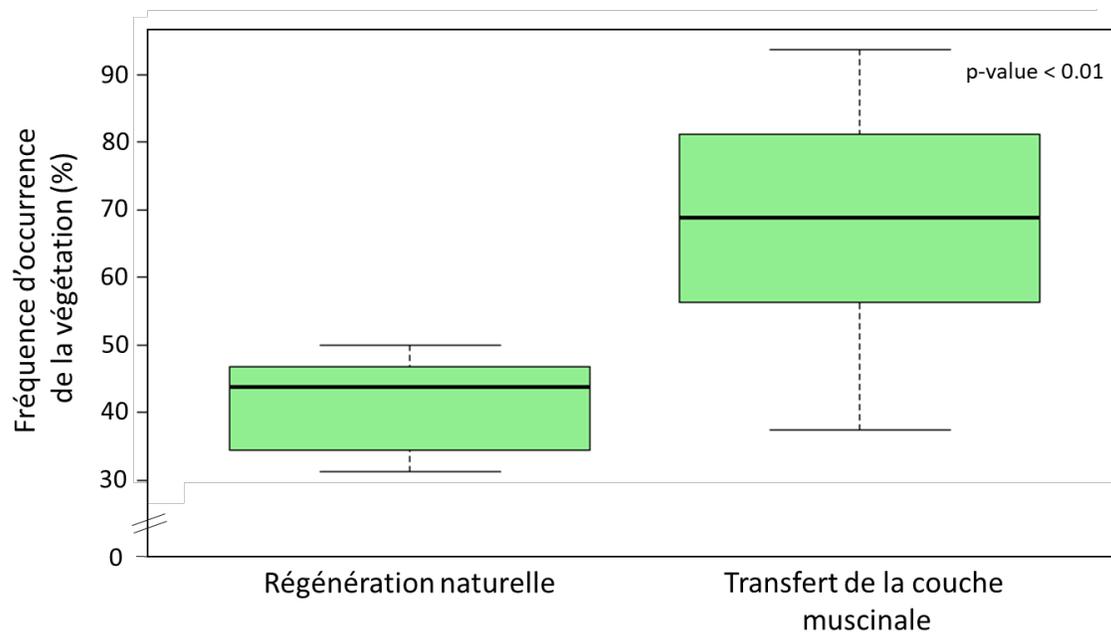
Figure 33 : Fréquence d'occurrence de la végétation après une saison de croissance (2019) en fonction du traitement de revégétalisation de la route à l'étude (n=32).

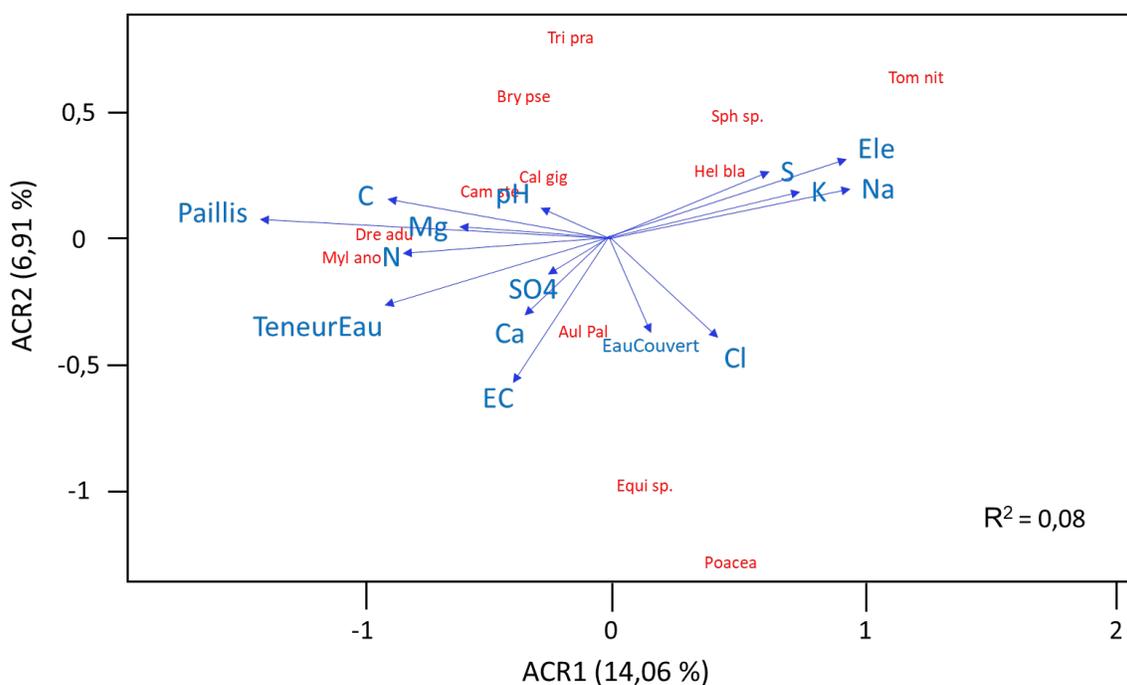
Figure 34 : Analyse canonique de redondance des conditions environnementales principales pouvant affecter l'abondance relative des espèces végétales inventoriées sur le chemin restauré

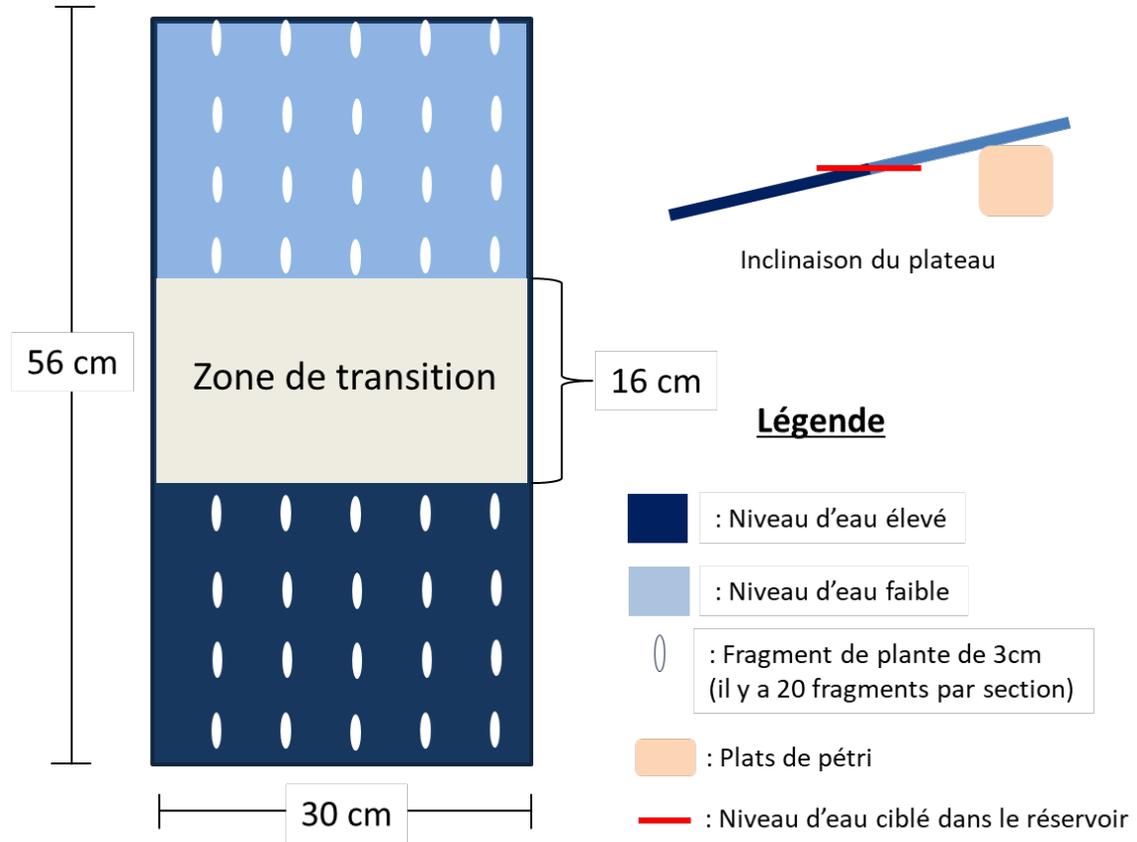
Annexe 4 – Dispositif expérimental initial de l'expérience en serre avec la présence d'un traitement de niveau d'eau
